Protokoll från säkerhetsbesiktning av lekplats: Bärnstengatan 18-30

Besiktningsobjekt: Lekplats	Se bilaga

Datum för besiktningen	2015-04-27		
Protokollet upprättat	2015-05-04		
Underskrift

Besiktningssubjekt	Lekplats				
Beteckning	Gård 2				
Adress	Bärnstensgatan 18-30				
	Västerås				
Hänvisningsskyltning				Se bilaga	
		Finns	X	Saknas	
Tidigare fel		Åtgärdade		Kvarstår	
Fel nr	Felbeskrivning:			Hänvisning	Klassning
1	Allmänna säkerhetsåtgärder			1176-7 8.2.4	C

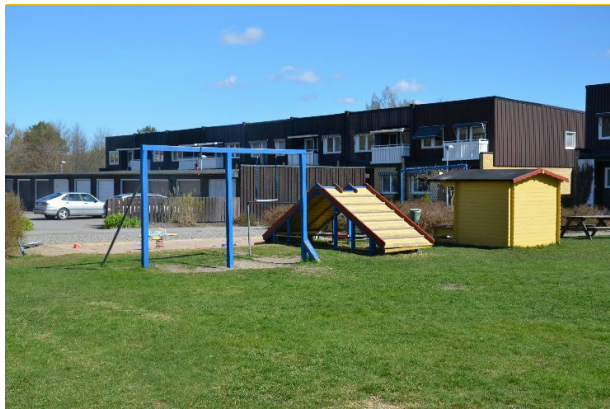
Översiktsbild

Nr 1. Hänvisningsskylt för lekplatsen saknas. Informationsskylt med adress för lekplatsen, telefonnummer till ägare/förvaltare av lekplatsen i händelse av fel/skadegörelse på lekredskap. Och telefonnummer 112 vid händelse av olycka.

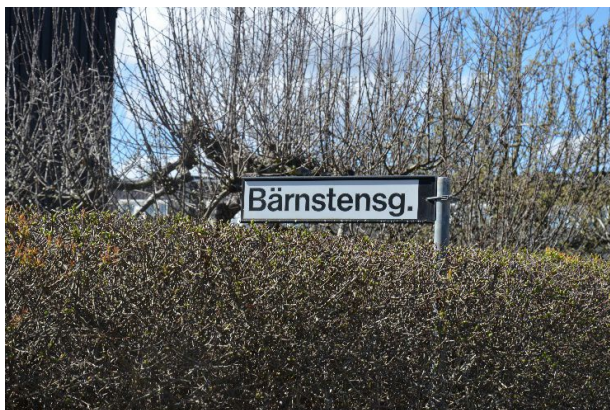
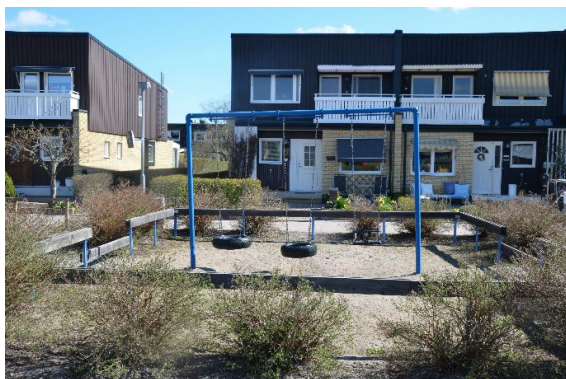
Redskap 1	Gungställning	Fallhöjd	1,4 m
-----------	---------------	----------	-------

Tillverkare	Saknas	Typbet	Saknas
ID-märkning	Saknas	Prod nr	Saknas
Tidigare fel	Åtgärdade	Kvarstår	
Fel nr	Felbeskrivning	Hänvisning	Klassning
2	Stötdämpande underlag/islagsyta	1176-1 4.2.8.5.2	B
3	Korrigerande underhåll	1176-7 8.2.7	C
4	Säkerhetsavstånd	1176-2 4.4.1	B
5	Fri markhöjd	1176-2 4.2	C
6	Fundament/förankring	1176-1 4.2.14	B
7 (ANM)	Allmänt	1176-7.4.1	B

Nr 2 Under alla redskap med en fri fallhöjd på mer än 600 mm eller redskap som orsakar en tvingad rörelse för användarens kropp t.ex. gungor ska det finnas stötdämpande underlag över hela islagsytan.

Nr 3 Utbyte av slitna kedjelänkar vid vridningsaxeln samt infästning däcksis.

Nr 4 Avstånd mellan gungsitsar är inte korrekt. Även avstånd mellan gungsits i viloläge och gungben är inte korrekt. Minsta horisontella avstånd i gungsitsens viloläge mot gungben ska vara 20 % av upphängningselementets längd + 200 mm.

Minsta avstånd mellan gungsitsar i viloläget ska vara 20 % av upphängningselementets längd + 300 mm. Gungställningar med flera än två sitsar ska med hjälp av konstruktioner delas in i sektioner på ett sådant sätt att varje sektion innehåller högst två gungor.

Nr 5 För gungsitsar bestående av däck ska den fria markhöjden i viloläget vara minst 400 mm.

Nr 6 Fundament ska vara utformade så att de inte innebär någon fara (snubbling, istötning). För denna typ av betongfundament ska den befinna sig minst 400 mm under lekytan.

ANM. Nr 7 Om redskap inte är säkra bör allmänheten, inkluderande barn, inte beredas tillträde. Ex på förhållanden som innebär att redskapet inte kan betraktas som säkert är, där underhållet inte längre kan garantera säkerheten.

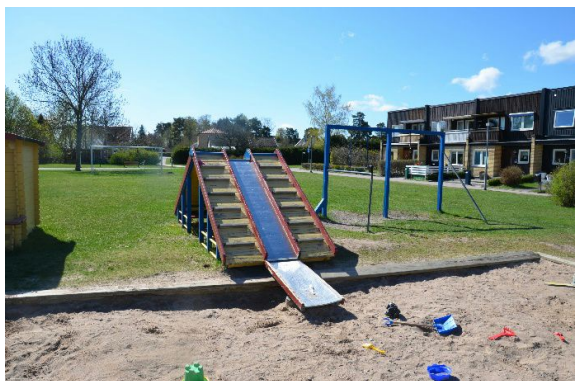
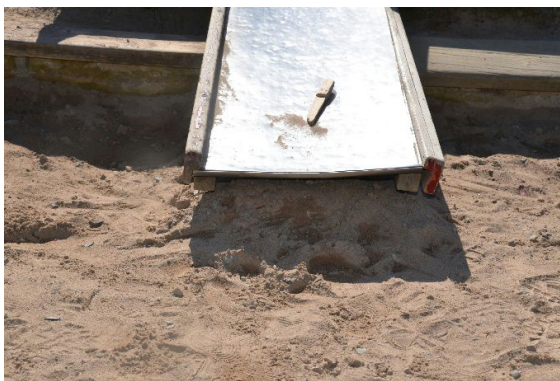
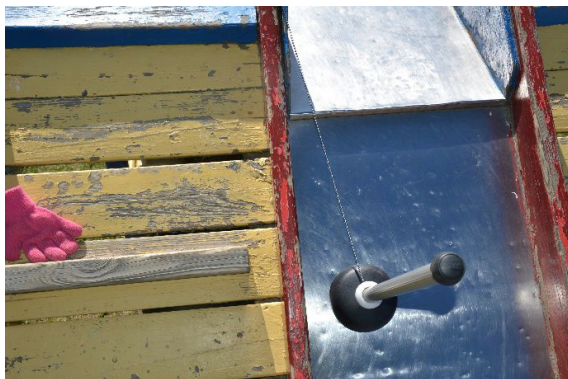
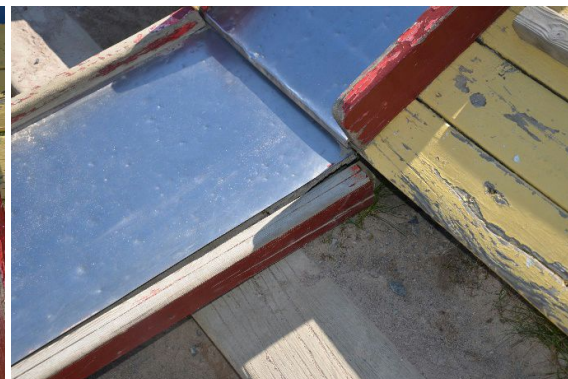
Redskap 2	Rutschbana	Fallhöjd	1,5 m
-----------	------------	----------	-------

Tillverkare	Saknas	Typbet	Saknas
ID-märkning	Saknas	Prod nr	Saknas
Tidigare fel	Åtgärdade	Kvarstår	
Fel nr	Felbeskrivning	Hänvisning	Klassning
8	Ställen där kläder och hår kan fastna	1176-1 4.2.7.3	A
9	Stötdämpande underlag/islagsyta	1176-1 4.2.8.5.2	B
10	Skydd mot skador inom fallområdet	1176-1 4.2.8.4	B
11	Utåkningssektionen	1176-3 4.5	C
12	Fallutrymmets utsträckning	1176-1 4.2.8.2.5	C
13	Sidoskydd	1176-3 4.4.3	C

Nr 8 Redskap bör utformas så att farliga situationer kan motverkas och förhindras från att uppstå så som där kläder kan fastna. Se provningsmetod 1176-1 D.3.

Nr 9 Under alla redskap med en fri fallhöjd på mer än 600 mm eller redskap som orsakar en tvingad rörelse för användarens kropp t.ex. rutschbanor ska det finnas stötdämpande underlag över hela islagsytan. Om lösfyllnadsmaterial används ska det installeras med en tjocklek som är 100 mm större än vad som bestäms vid provning enligt EN 1176 för att åstadkomma erforderlig kritisk fallhöjd. Detta för att tillåta att material förflyttas under användning.

Nr 10 Fallutrymmet får inte innehålla några hinder på vilka en användare kan falla och skada sig. T.ex. stolpar och reglar. Utöver detta krav ska det finnas en islagsyta till en bredd av 1000 mm från sidorna på utåkningssektionen. Det stötdämpande underlaget runt utåkningssektionen ska ha en kritisk fallhöjd på minst 1000 mm.

Nr 11 Slutet på rutschbanor ska ha en radie av minst 50 mm samt vara nedböjd ända till marken.

Nr 12 Såvida inget annat anges ska fallutrymmets utsträckning vara minst 1,5 m runt upphöjda delar av redskapet. Mätt horisontellt och utsträckt från det vertikala projicerande planet under redskapet. Fallutrymmet emot lektugan ska vara minst 3 m.

Nr 13 Höjd på sidoskydd, fallhöjd över 1,2 m ska sidoskydd rutschbana vara minst 150 mm.

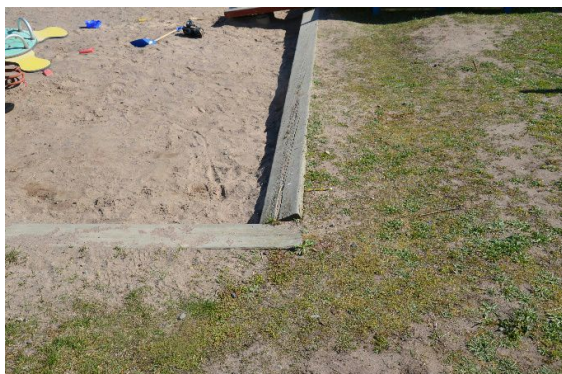
Redskap 3	Sandlåda			Fallhöjd
Tillverkare	Saknas	Typbet	Saknas	
ID-märkning	Saknas	Prod nr	Saknas	
Tidigare fel	Åtgärdade	Kvarstår		
Fel nr	Felbeskrivning	Hänvisning	Klassning	
14	Redskapets ytbeskaffenhet	1176-1 4.2.5	C

Nr 15 Redskap ska vara tillverkade av trä som inte flisar sig samt får det inte finnas spetsiga eller vassa komponenter.

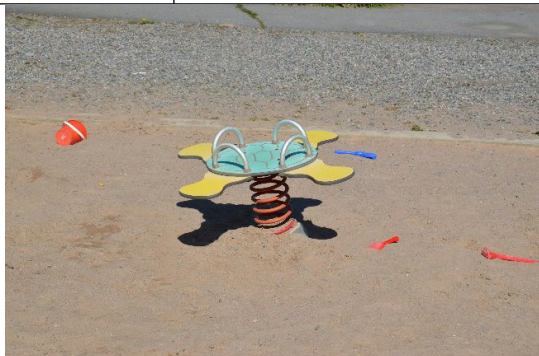
Redskap 4	Vippgunga	Fallhöjd	<0,6 m
Tillverkare	Saknas	Typbet	Saknas
ID-märkning	Saknas	Prod nr	Saknas
Tidigare fel	Åtgärdade	Kvarstår	
Fel nr	Felbeskrivning	Hänvisning	Klassning
15	Installation	1176-7 5.2	C

Nr 15 Redskapet bör installeras i enlighet med tillverkarens anvisningar. Vippgungan lutar kraftigt.

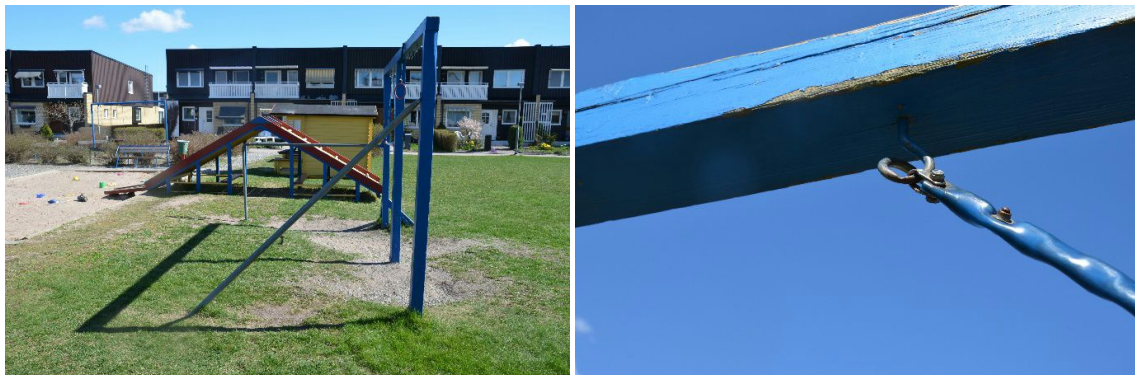
Redskap 5	Romerska ringar/trapets	Fallhöjd	1,4 m
-----------	-------------------------	----------	-------

Tillverkare	Saknas	Typbet	Saknas
ID-märkning	Saknas	Prod nr	Saknas
Tidigare fel	Åtgärdade	Kvarstår	
Fel nr	Felbeskrivning	Hänvisning	Klassning
16	Fallunderlag	1176-1 4.2.8.5.2	B
17	Korrigerande underhåll	1176-7 8.2.7	B

Nr 16 Under alla redskap med en fri fallhöjd på mer än 600 mm eller redskap som orsakar en tvingad rörelse för användarens kropp t.ex. gungande ska det finnas stötdämpande underlag över hela islagsytan. Om lösfyllnadsmaterial används ska det installeras med en tjocklek som är 100 mm större än vad som bestäms vid provning enligt EN 1176 för att åstadkomma erforderlig kritisk fallhöjd. Detta för att tillåta att material förflyttas under användning.

Nr 17 Korrigerande underhåll bör innefatta åtgärder för att korrigera fel eller för återställande av nödvändig säkerhetsnivå för lekredskap. Sådana åtgärder bör innefatta utbyte av slitna eller defekta delar. Upphångningskrok, sliten.

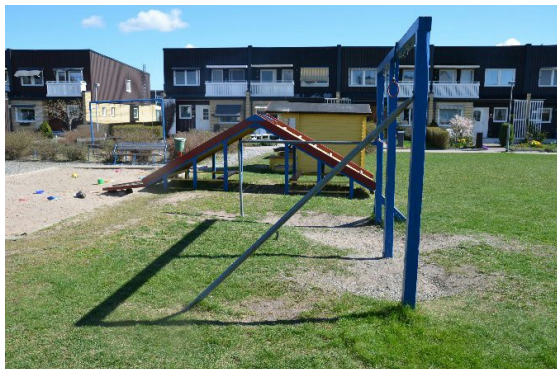
Redskap 6	Volträcke	Fallhöjd	1,25 m
-----------	-----------	----------	--------

Tillverkare	Saknas	Typbet	Saknas
ID-märkning	Saknas	Prod nr	Saknas
Tidigare fel	Åtgärdade	Kvarstår	
Fel nr	Felbeskrivning	Hänvisning	Klassning
18	Stötdämpande underlag/islagsyta	1176-1 4.2.8.5.2	B
19	Skydd mot skador inom fallutrymmet	1176-1 4.2.8.4	C

Nr 18 Under alla redskap med en fri fallhöjd på mer än 600 mm eller redskap som orsakar en tvingad rörelse för användarens kropp t.ex. Volträcke ska det finnas stötdämpande underlag över hela islagsytan.

Nr 19 Fallutrymmet får inte innehålla några hinder på vilka en användare kan falla och skada sig. T.ex. stolpar och reglar.

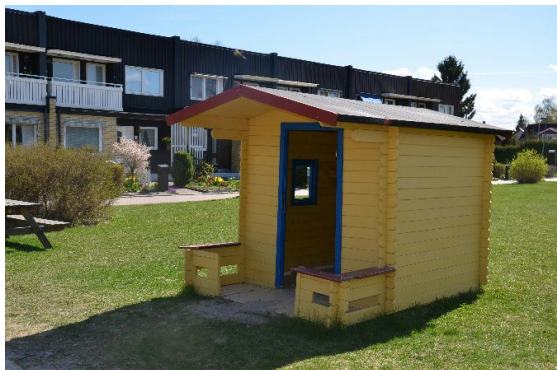
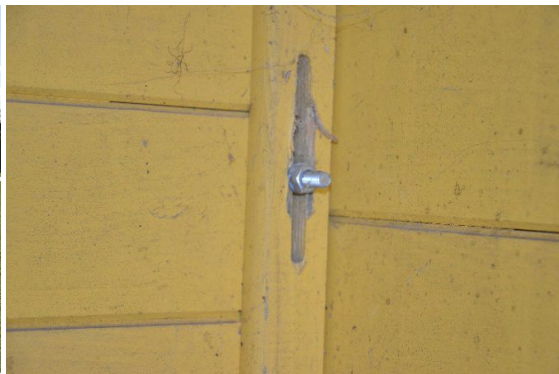
Redskap 7	Lekhus	Fallhöjd	
-----------	--------	----------	--

Tillverkare	Saknas	Typbet	Saknas
ID-märkning	Saknas	Prod nr	Saknas
Tidigare fel	Åtgärdade	Kvarstår	
Fel nr	Felbeskrivning	Hänvisning	Klassning
20	Redskapets ytbeskaffenhet	1176-1 4.2.5	C

Nr 20 Redskap ska vara tillverkade av trä som inte flisar sig samt får det inte finnas spetsiga eller vassa komponenter. Utskjutande bultgångar inom tillgängliga delar av redskapet ska vara permanent täckta med t.ex. kupolmuttrar.
