Protokoll från säkerhetsbesiktning av lekplats: Kultyxgatan 18-32, gård 3

Datum för besiktningen	2015-04-27		
Protokollet upprättat	2015-05-04		
Underskrift

Säkerhetsbesiktningen genomförd mot följande kravdokument:	Se bilaga:
Svensk Standard SS-EN 1176-1-7 och SS-EN 1176 10-11

Besiktningssubjekt	Lekplats				
Beteckning	Gård 3				
Adress	Kultyxgatan 18-32				
	Västerås				
Hänvisningsskyltning				Se bilaga	
		Finns	X	Saknas	
Tidigare fel		Åtgärdade		Kvarstår	
Fel nr	Felbeskrivning:			Hänvisning	Klassning
1	Allmänna säkerhetsåtgärder			1176-7 8.2.4	C

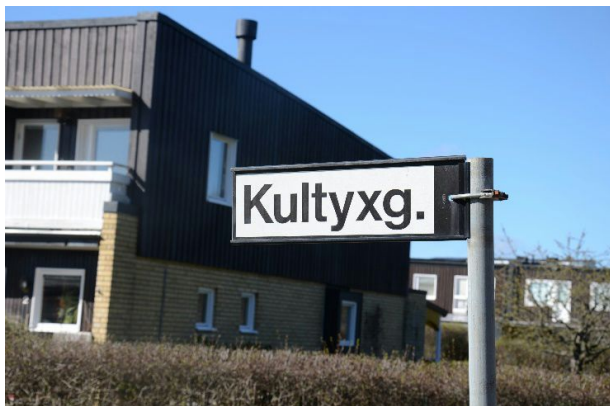
Nr 1. Hänvisningsskylt för lekplatsen saknas. Informationsskylt med adress för lekplatsen, telefonnummer till ägare/förvaltare av lekplatsen i händelse av fel/skadegörelse på lekredskap. Och telefonnummer 112 vid händelse av olycka.

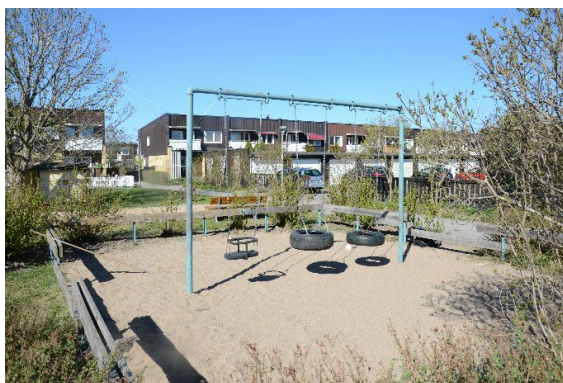
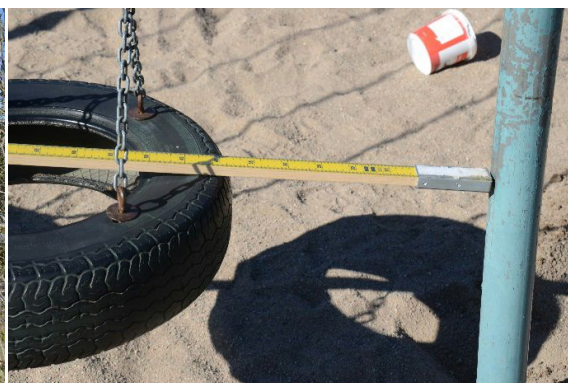
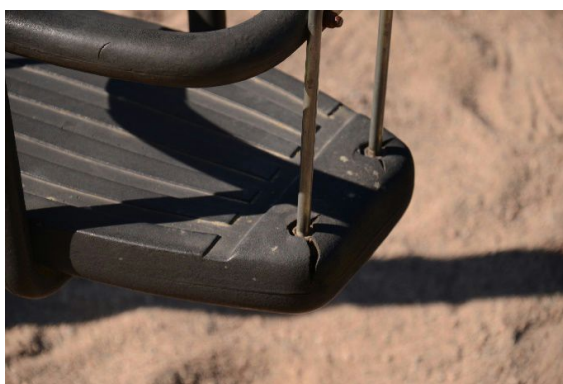
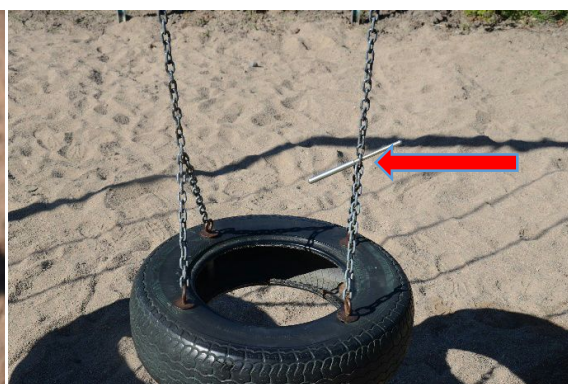
Redskap 1	Gungställning	Fallhöjd	1,4 m
-----------	---------------	----------	-------

Tillverkare	Saknas	Typbet	Saknas
ID-märkning	Saknas	Prod nr	Saknas
Tidigare fel	Åtgärdade	Kvarstår	
Fel nr	Felbeskrivning	Hänvisning	Klassning
2	Ställen där fingrar kan fastna	1176-1 4.2.7.6	B
3	Säkerhetsavstånd	1176-2 4.4.1	B
4	Fundament/förankring	1176-1 4.2.14	B
5	Säkerhetsavstånd	1176-2 4.4.1	B
6	Stötdämpande underlag/islagsyta	1176-1 4.2.8.5.2	B
7	Korrigerande underhåll	1176-7 8.2.7	C
8	Metaller	1176-1 4.1.4	C

Nr 2 Redskap bör konstrueras så att följande farliga situationer, där någon kan fastna, förhindras från att uppstå. Springor i vilka fingrar kan fastna samtidigt som resten av kroppen är i rörelse eller fortsätter i en tvingad rörelse som t.ex. gungning. Farliga mått är mellan 8,6 -12 mm.

Nr 3 Avstånd mellan gungsitsar är inte korrekt. Även avstånd mellan gungsits i viloläge och gungben är inte korrekt. Minsta horisontella avstånd i gungsitsens viloläge mot gungben ska vara 20 % av upphängningselementets längd + 200 mm.

Nr 4 Fundament ska vara utformade så att de inte innebär någon fara (snubbling, istötning). För denna typ av betongfundament ska den befinna sig minst 400 mm under lekytan.

Nr 5 Avstånd mellan gungsitsar är inte korrekt. Även avstånd mellan gungsits i viloläge och gungben är inte korrekt. Minsta horisontella avstånd i gungsitsens viloläge mot gungben ska vara 20 % av upphängningselementets längd + 200 mm. Minsta avstånd mellan gungsitsar i viloläget ska vara 20 % av upphängningselementets längd + 300 mm. Nr 3 Gungställningar med fler än 2 sitsar ska med hjälp av konstruktioner delas in i sektioner på ett sådant sätt att varje sektion innehåller högst 2 gungor.

Nr 6 Under alla redskap med en fri fallhöjd på mer än 600 mm eller redskap som orsakar en tvingad rörelse för användarens kropp t.ex. gungor ska det finnas stötdämpande underlag över hela islagsytan. Om lösfnllnadsmaterial används ska det installeras med en tjocklek som är 100 mm större än vad som bestäms vid provning enligt EN 1176 för att åstadkomma erforderlig kritisk fallhöjd. Detta för att tillåta att material förflyttas under användning.

Nr 7 Korrigering underhåll bör innefatta åtgärder för att korrigera fel eller för återställande av nödvändig säkerhetsnivå för lekredskap. Sådana åtgärder bör innefatta utbyte av slitna eller defekta delar.

Nr 8 Metalldelar bör skyddas mot atmosfäriska förhållanden och korrosion. Finns rostangrepp på vridningsaxel.

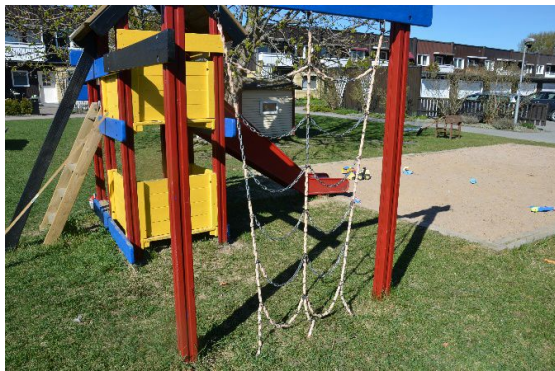
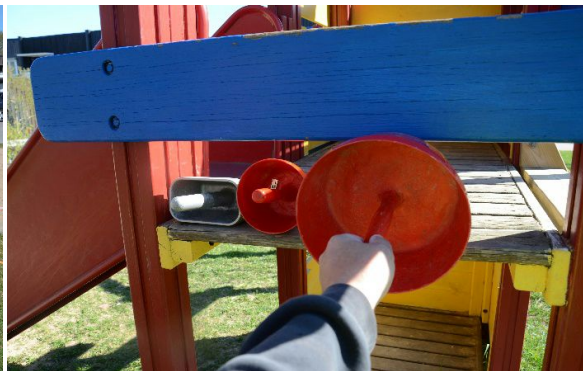
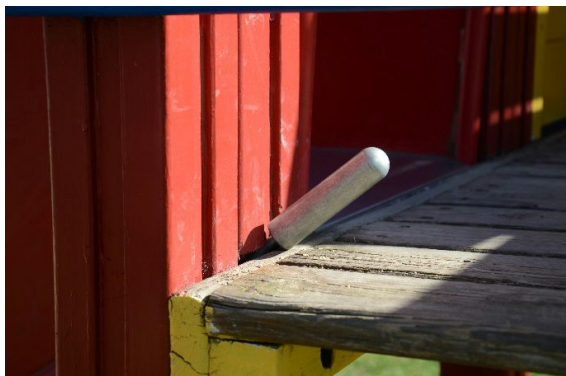
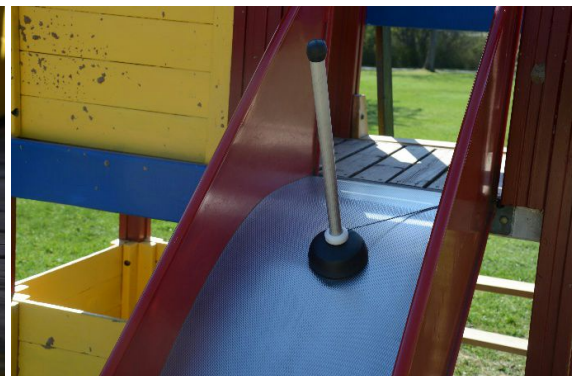
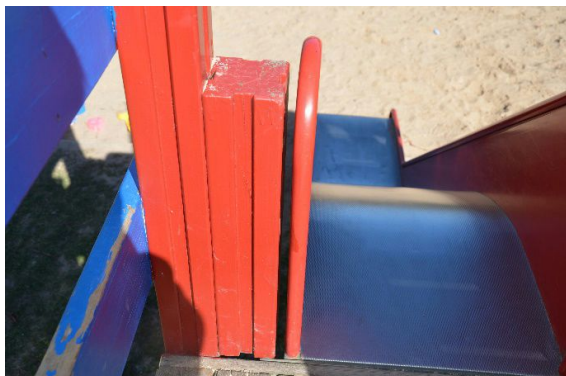
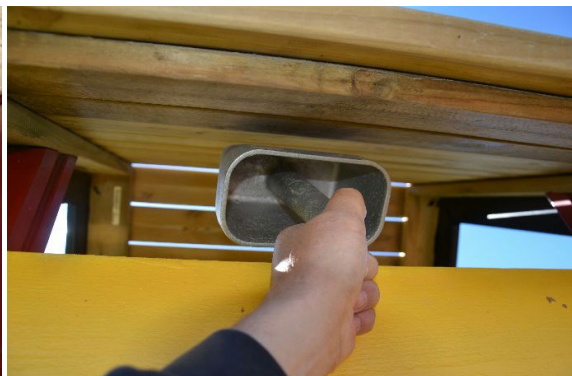
Redskap 2	Klätterställning med rutsch + klätternät			Fallhöjd	1,15 m
Tillverkare	Saknas	Typbet	Saknas		
ID-märkning	Saknas	Prod nr	Saknas		
Tidigare fel	Åtgärdade	Kvarstår			
Fel nr	Felbeskrivning	Hänvisning	Klassning		
9	Ställen där huvud/hals kan fastna	1176-1 4.2.7.2	A		
10	Ställen där kläder/hår kan fastna	1176-1 4.2.7.3	A		
11	Ställen där fingrar kan fastna	1176-1 4.2.7.6	B		
12	Ställen där fot eller ben kan fastna	1176-1 4.2.7.5	B		
13	Stötdämpande underlag/islagsyta	1176-1 4.2.8.5.2	B		
14	Skydd mot skador inom fallområdet	1176-1 4.2.8.4	B		
15	Tillträde	1173-3 4.2	C		
16	Allmänt	1176-7 4.1	A

Nr 9 Redskap ska vara utformade så att öppningar inte skapar någon risk för att huvud eller hals fastnar, oavsett om huvudet eller fötterna passerar först. Åtkomliga helt omslutna öppningar med en undre kant mer än 600 mm ovanför lekytan ska provas i enlighet med D.2.1. Provkropp C eller E får inte passera genom någon öppning såvida den inte även tillåter att den stora huvudprovkroppen D kan passera, se foto ovan.

Nr 10 Redskap bör utformas så att farliga situationer kan motverkas och förhindras från att uppstå så som där kläder kan fastna. Se provningsmetod 1176-1 D.3.

Nr 11 Farliga mått är mellan 8mm- 25mm, se provningsmetod D.4.2.

Nr 12 Ytor avsedda för att springa/gå på får inte innehålla springor i vilka fötter och ben sannolik kan fastna. Springor i färdriktningen får inte vara större än 30 mm.

Nr 13 Under alla redskap med en fri fallhöjd på mer än 600 mm eller redskap som orsakar en tvingad rörelse för användarens kropp t.ex. rutschbana ska det finnas stötdämpande underlag över hela islagsytan.

Nr 14 Fallutrymmet får inte innehålla några hinder på vilka en användare kan falla och skada sig. T.ex. stolpar och reglar. Utöver detta krav ska det finnas en islagsyta till en bredd av 1000 mm från sidorna på utåkningssektionen. Det stötdämpande underlaget runt utåkningssektionen ska ha en kritisk fallhöjd på minst 1000 mm.

Nr 15 För alla vidbyggda rutschbanor med en fri fallhöjd på mer än 1000 mm, ska det finnas ett tvärstag över öppningen.

Nr 16 Om redskap inte är säkra bör allmänheten, inkluderande barn, inte beredas tillträde.

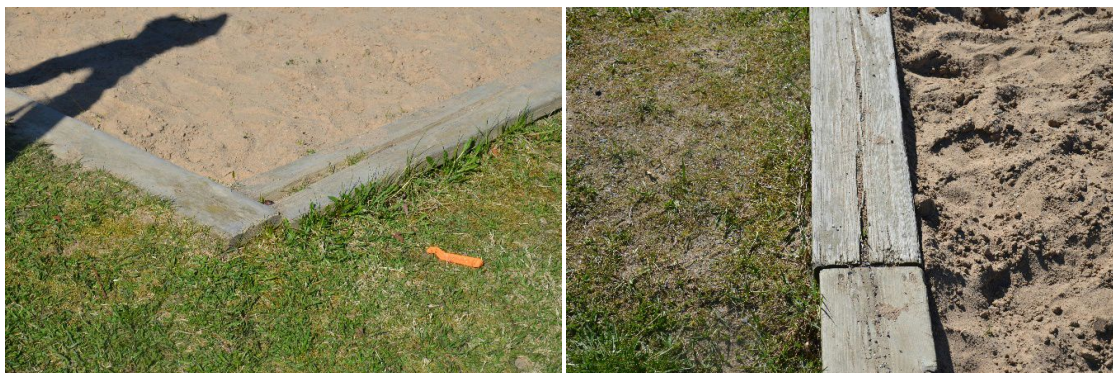
Redskap 3	Sandlåda			Fallhöjd
Tillverkare	Saknas	Typbet	Saknas	
ID-märkning	Saknas	Prod nr	Saknas	
Tidigare fel	Åtgärdade	Kvarstår		
Fel nr	Felbeskrivning	Hänvisning	Klassning	
17	Redskapets ytbeskaffenhet	1176-1 4.2.5	C

Nr 17 Redskap ska vara tillverkade av trä som inte flisar sig samt får det inte finnas spetsiga eller vassa komponenter.

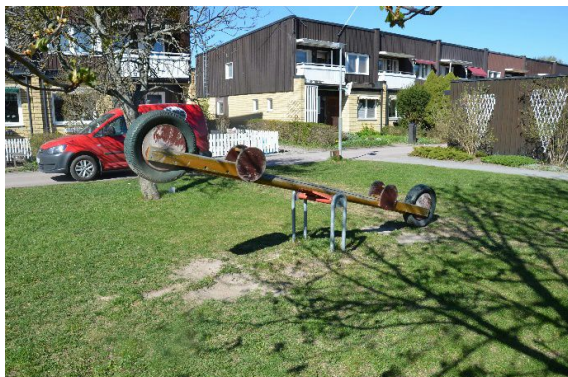
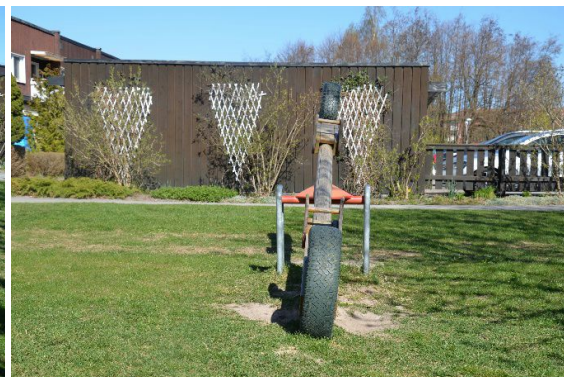
Redskap 4	Vippgunga	Fallhöjd	1,15 m
Tillverkare	Hags	Typbet	Axialvippgunga typ 1
ID-märkning	Saknas	Prod nr	Saknas
Tidigare fel	Åtgärdade	Kvarstår	
Fel nr	Felbeskrivning	Hänvisning	Klassning
18	Fallunderlag	1176-1 4.2.8.5.2	B
19	Korrigerande underhåll	1176-7 8.2.7	C

Nr 18 Under alla redskap med en fri fallhöjd på mer än 600 mm eller redskap som orsakar en tvingad rörelse för användarens kropp t.ex. Vippgungor ska det finnas stötdämpande underlag över hela islagsytan. Om lösfyllnadsmaterial används ska det installeras med en tjocklek som är 100 mm större än vad som bestäms vid provning enligt EN 1176 för att åstadkomma erforderlig kritisk fallhöjd. Detta för att tillåta att material förflyttas under användning. Stötdämpande underlag över 1000 mm är gräsmatta inte godkänd. Se tabell 4.

Nr 19 Den axiala vippgungan lutar kraftigt, utbyte av slitna och defekta delar.

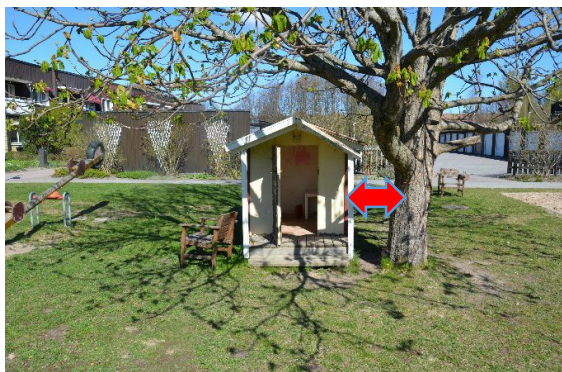
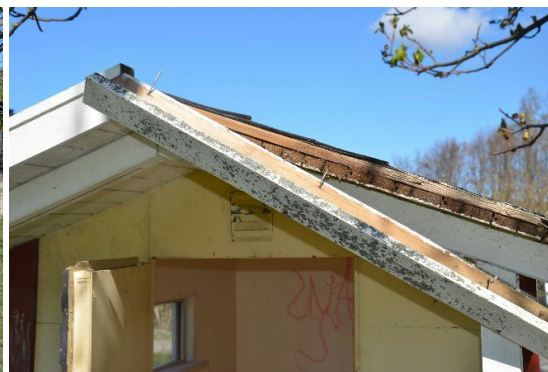
Redskap 5	Lekhus	Fallhöjd	
-----------	--------	----------	--

Redskap 5	Lekhus	Fallhöjd	
Tillverkare	Saknas	Typbet	Saknas
ID-märkning	Saknas	Prod nr	Saknas
Tidigare fel	Åtgärdade	Kvarstår	
Fel nr	Felbeskrivning	Hänvisning	Klassning
20	Redskapets ytbeskaffenhet	1176-1 4.2.5	C
21	Fallutrymmets utsträckning	1176-1 4.2.8.2.5	C

Nr 20 Redskap ska vara tillverkade av trä som inte flisar sig samt får det inte finnas spetsiga eller vassa komponenter.

Nr 21 Såvida inget annat anges ska fallutrymmets utsträckning vara minst 1,5 m runt upphöjda delar av redskapet. Mätt horisontellt och utsträckt från det vertikala projicerande planet under redskapet.
