Installationsbesiktningar av lekplatser Lekplats: Bronsyxan samfällighetsförening Västerås

Besiktningens objekt: Lekplatser

Datum för besiktningen	2018-06-19		
Protokollet upprättat	2018-06-30		
Underskrift

Resultat från Installationsbesiktningarna

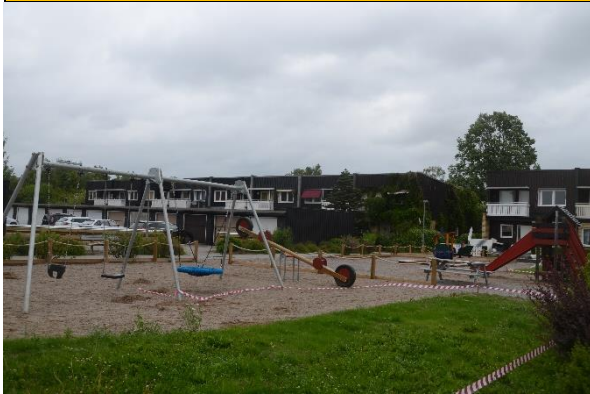
Översiktsbild

Nr 1. Hänvisningsskylt för lekplatsen saknas. Informationsskylt med adress för lekplatsen, telefonnummer till ägaren/förvaltaren av lekplatsen i händelse av fel/skadegörelse på lekredskap och telefonnummer 112 vid händelse av olycka.

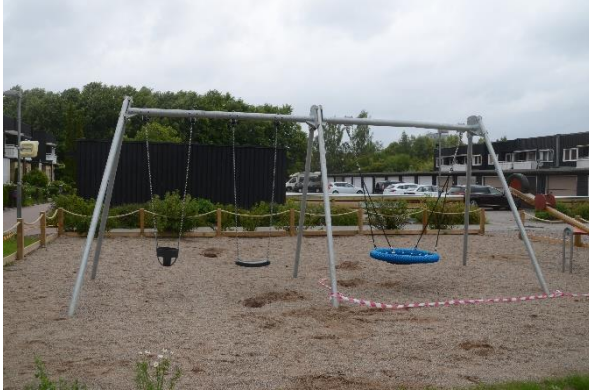
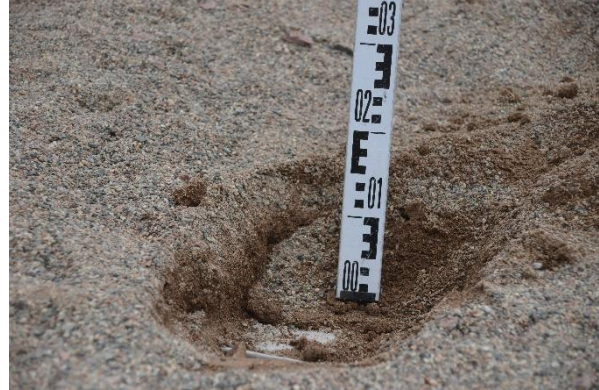
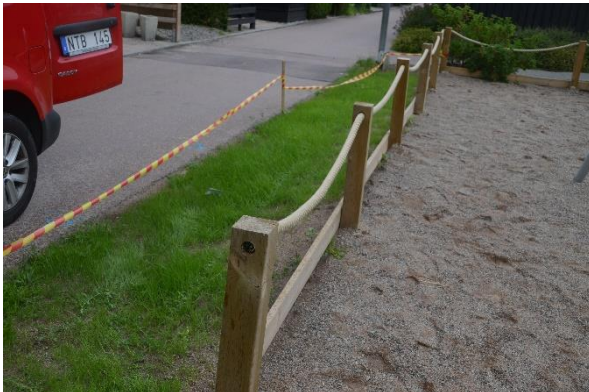
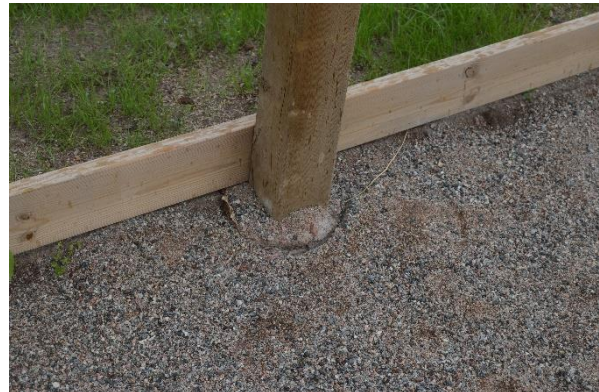
Nr 2. Under alla lekredskap med en fri fallhöjd på mer än 600 mm och/eller redskap som orsakar en tvingad rörelse för användarens kropp (t.ex. gungor, rutschbanor, vippgungor etc.), ska det finnas stötdämpande underlag över hela islagsytan. Om lösfyllnadsmaterial används ska det installeras med en tjocklek som är 100 mm större än vad som bestämts vid provning enligt EN 1177 för att åstadkomma erforderlig kritisk fallhöjd. Det stötdämpande materialets djup är inte tillräckligt ska vara minst 300 mm.

Nr 3. Inspringskyddets stolpar sitter lösa i sin markförankring, stolparnas ändrar ska avrundas. Besiktningsmannens påpekande finns en skada i gungbommen.

Nr 4. Redskapet ska vara märkt tydligt, varaktigt och synligt från marken med minst följande: tillverkarens/leverantörens eller auktoriserat ombuds namn och adress, redskapets beteckning och tillverkningsår, och nummer och datum för denna Europastandard, dvs. EN 1176–1:2008.

Nr 5. Efterdragning av gungleder, gungleder saknar skyddslock.

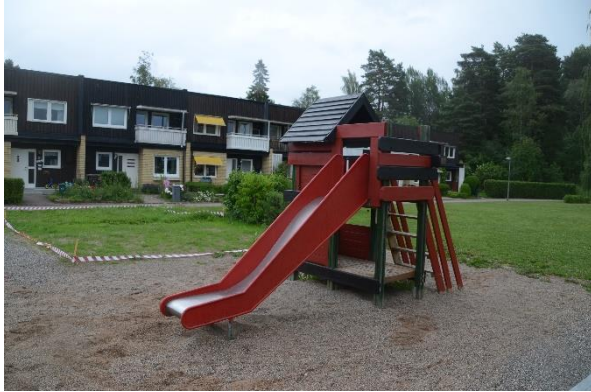
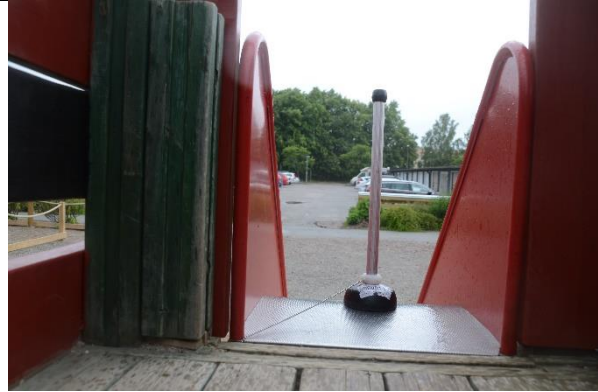
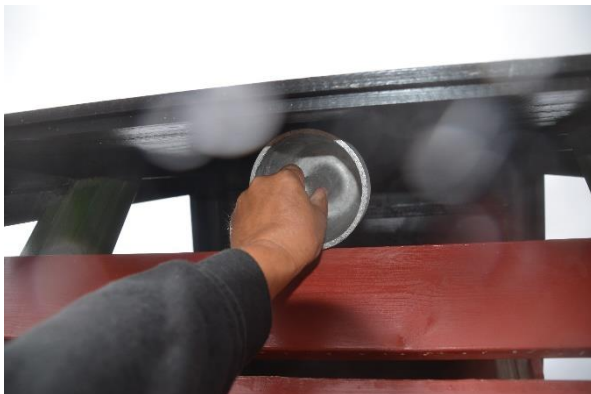
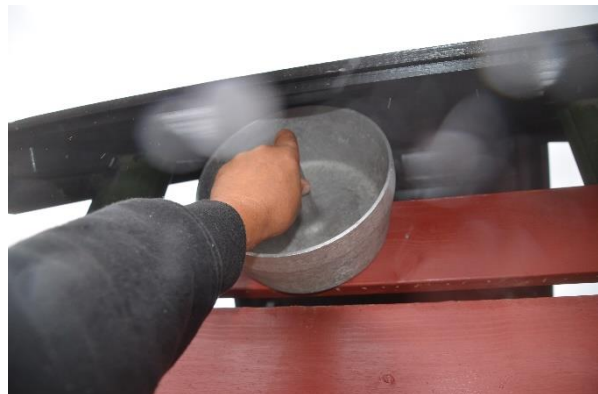
Nr 5. Åtkomliga helt omslutna öppningar med en undre kant mer än 600 mm ovanför lekytan ska provas i enlighet med D.2.1. Provkropp C eller E får inte passera genom någon öppning såvida den inte även tillåter att den stora huvudprovkroppen D kan passera. På bilderna visas provkroppar E och D.

Nr 6. Redskap bör utformas så att farliga situationer kan motverkas och förhindras från att uppstå såsom: spalter eller öppningar där en del av ett plagg kan fastna under eller omedelbart innan användaren genomgår en framtvingad rörelse. Provning med knävring enligt D.3 har utförts.

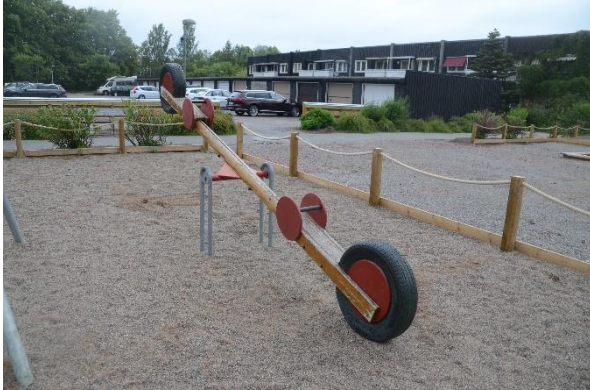
Redskap 3	Axial vippunga		Fallhöjd	1400 mm
Tillverkare	Hags	Produkt namn	Saknas	
ID-märkning	Saknas		Produkt nr	Saknas
Tidigare fel	Åtgärdade	Kvarstår		
Lättillgänglig		Högsta fria fallhöjd		
Fel nr	Felbeskrivning	Hänvisning	Klassning	
7	Identifiering av redskap	1176-1 7.1	C

Nr 7. Redskapet ska vara märkt tydligt, varaktigt och synligt från marken med minst följande: tillverkarens/leverantörens eller auktoriserat ombuds namn och adress, redskapets beteckning och tillverkningsår, och nummer och datum för denna Europastandard, dvs. EN 1176–1 2008.

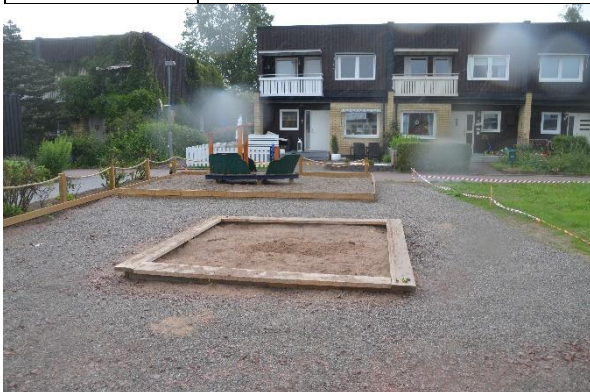
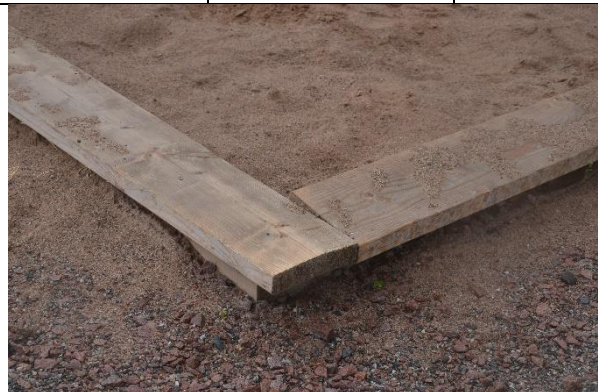
Redskap 4	Sandlåda		Fallhöjd	<600 mm
Tillverkare	Mark & Anläggning Prohouse	Produkt namn		
ID-märkning		Produkt nr		
Tidigare fel	Åtgärdade	Kvarstår		
Lättillgänglig		Högsta fria fallhöjd		
Fel nr	Felbeskrivning	Hänvisning	Klassning	
	Funktionskontroll	1176-1 3.26

Sittbrädor ligger inte korrekt.

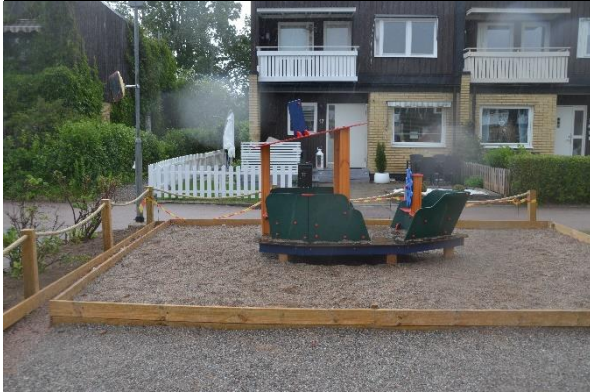
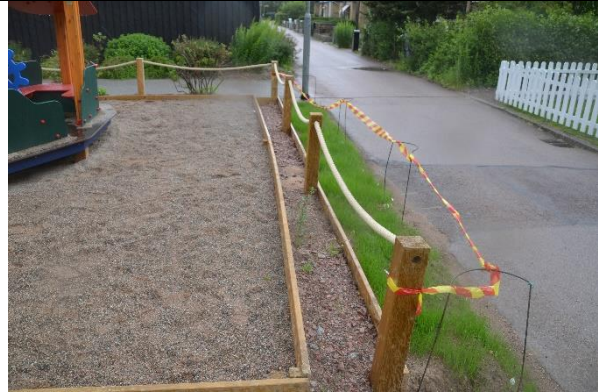
Redskap 5	Båt		Fallhöjd	550 mm
Tillverkare	Tiptiptap	Produkt namn		
ID-märkning	Finns	Produkt nr	MM121	
Tidigare fel	Åtgärdade	Kvarstår		
Lättillgänglig		Högsta fria fallhöjd		
Fel nr	Felbeskrivning	Hänvisning	Klassning	
8	Fallutrymmets utsträckning	1176-1 4.2.8.2.5

Nr 8. Såvida inte annat anges ska fallutrymmets utsträckning vara minst 1,5 m runt upphöjda delar av redskapet, mätt horisontellt och utsträckt från det vertikala projicerade planet under redskapet. I fallutrymmets utsträckning finns hårda kanter av trä.

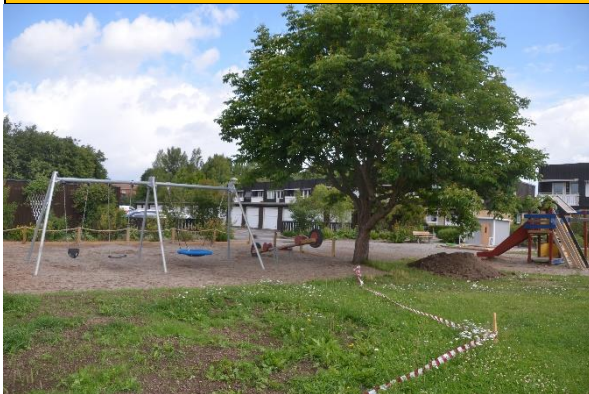
Översiktsbild

Nr 1. Hänvisningsskylt för lekplatsen saknas. Informationsskylt med adress för lekplatsen, telefonnummer till ägaren/förvaltare av lekplatsen i händelse av fel/skadegörelse på lekredskap och telefonnummer 112 vid händelse av olycka.

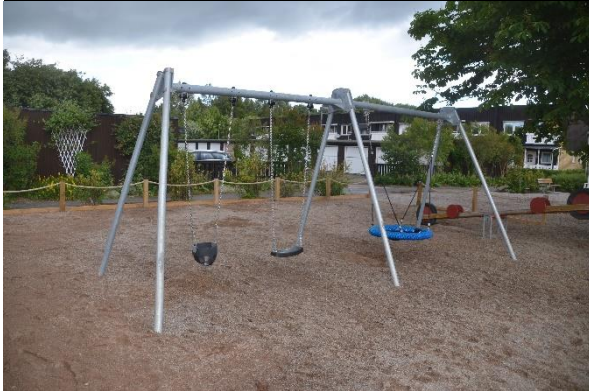
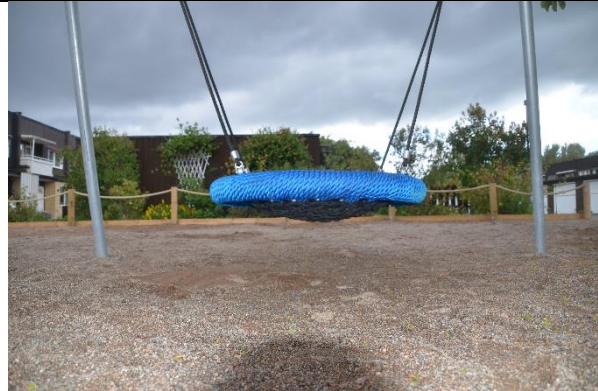
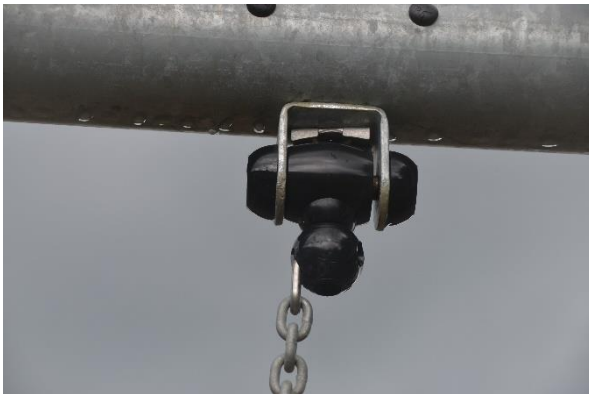
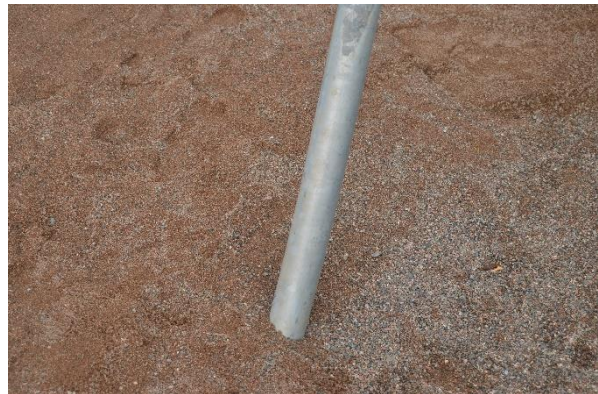
Nr 2. Efterdragning av gungleder, gungleder saknar skyddslock.

Nr 3. Den fria markhöjden för grupp gungitsar i viloläget skall vara minst 400 mm.

! Finns en skada på ett av gungbenen.

Insprängningsskyddets stolpar sitter lösa i sin markförankring, stolparnas ändar ska avrundas.

Redskapet saknas ID-märkning

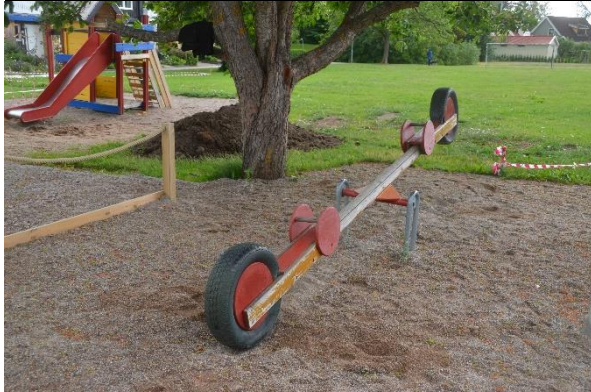
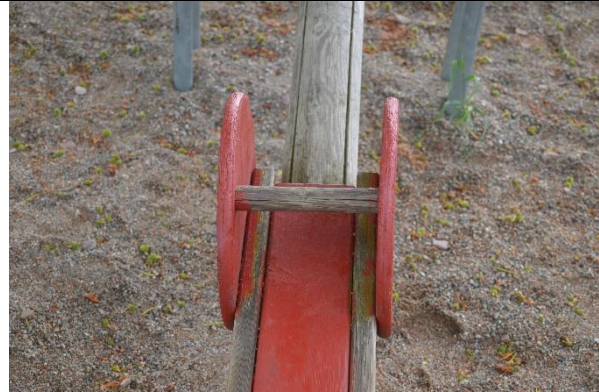
Redskap 2	Axial Vippgunga		Fallhöjd	900 mm
Tillverkare	Hags	Produkt namn	Saknas	
ID-märkning	Saknas		Produkt nr	Saknas
Tidigare fel	Åtgärdade	Kvarstår		
Lättillgänglig		Högsta fria fallhöjd		
Fel nr	Felbeskrivning	Hänvisning	Klassning	
4	Handtag	1176-6 4.7	C

Nr 4. Handtagen ska vara säkert fastsatta så att de inte kan vridas utan användning av verktyg

Redskapet saknar ID-märkning

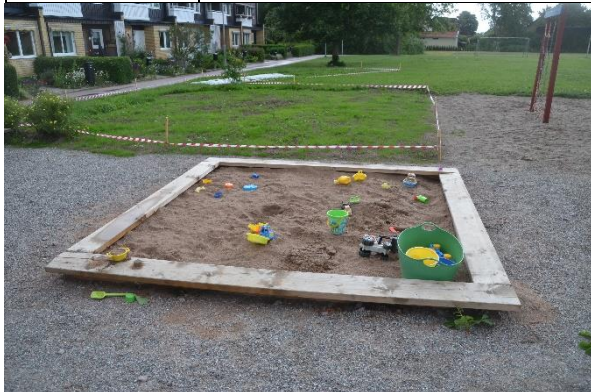
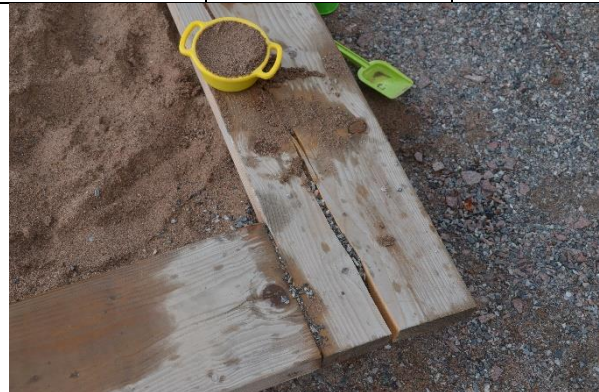
Redskap 3	Sandlåda		Fallhöjd	<600 mm
Tillverkare	Mark & Anläggning Prohouse	Produkt namn		
ID-märkning	Saknas		Produkt nr	
Tidigare fel	Åtgärdade	Kvarstår		
Lättillgänglig		Högsta fria fallhöjd		
Fel nr	Felbeskrivning	Hänvisning	Klassning	
!	Besiktningsmannens påpekande

! Sittbrädorna har sprickor.

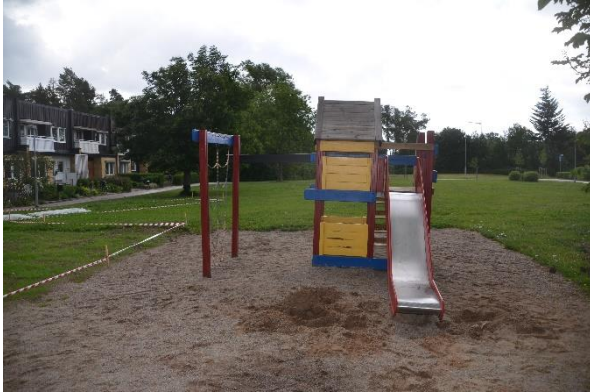
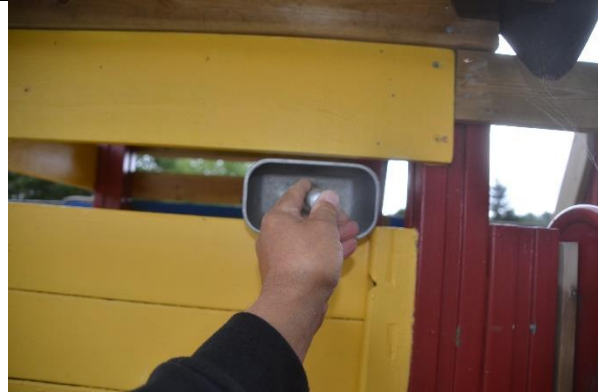
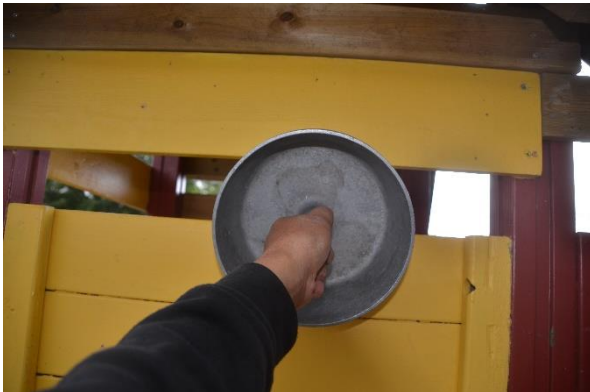
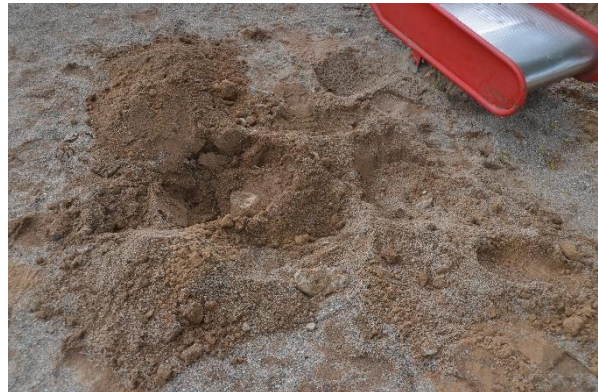
Nr 5. Åtkomliga helt omslutna öppningar med en undre kant mer än 600 mm ovanför lekytan ska provas i enlighet med D.2.1. Provkropp C eller E får inte passera genom någon öppning såvida den inte även tillåter att den stora huvudprovkroppen D kan passera. På bilderna visas provkroppar C och D.

Nr 6. Redskap bör utformas så att farliga situationer kan motverkas och förhindras från att uppstå såsom: spalter eller öppningar där en del av ett plagg kan fastna under eller omedelbart innan användaren genomgår en framtvingad rörelse. Provning med knävring enligt D.3 har utförts. Finns en öppning vis starsektionen där en användare kan fastna med kläder eller hår.

Nr 7. Det stötdämpande underlaget är inte godkänt, ska vara av sand/grus kornstorlek 0,2-8 mm utan betong, finns en betongfundamente i utåkningssektionens fallutrymme.

Nr 8. Utskjutande bultgänger inom tillgängliga delar av redskapet ska vara permanent täckta med t.ex. kupolmuttrar. Finns utskjutande bultgänger undersidan plattform.

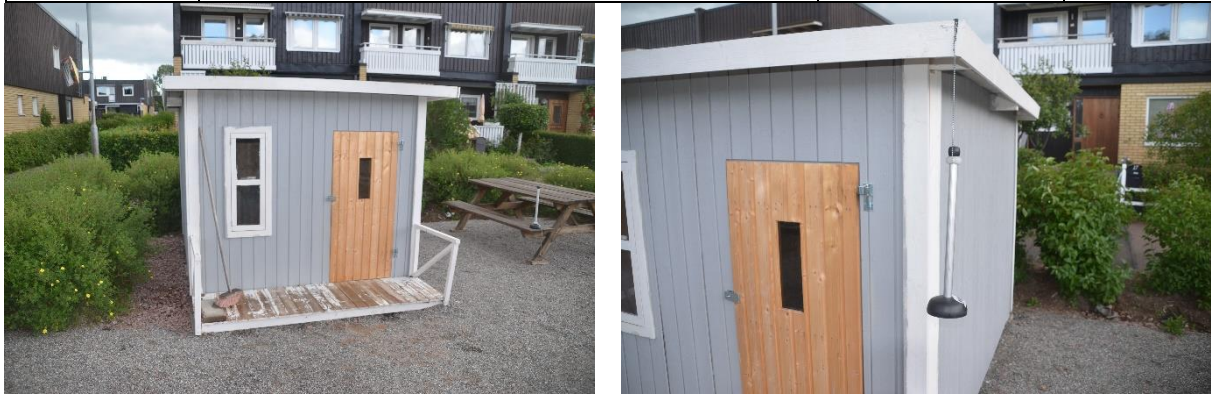
Redskap 5	Lekstuga		Fallhöjd	
Tillverkare	Saknas		Produkt namn	Saknas
ID-märkning	Saknas		Produkt nr	Saknas
Tidigare fel	Åtgärdade		Kvarstår	
Lättillgänglig			Högsta fria fallhöjd	
Fel nr	Felbeskrivning		Hänvisning	Klassning
9	Ställen där kläder hår kan fastna		1176-1 4.2.7.3

Yttertak ska vara konstruerade så att en knävring inte fastnar vid provning enligt D.3. Finns öppningar i takbrädorna där man kan fastna med kläder eller hår.

! Lekstugan bör ha ett fritt utrymme av minst 1.5 meter runt om sig.

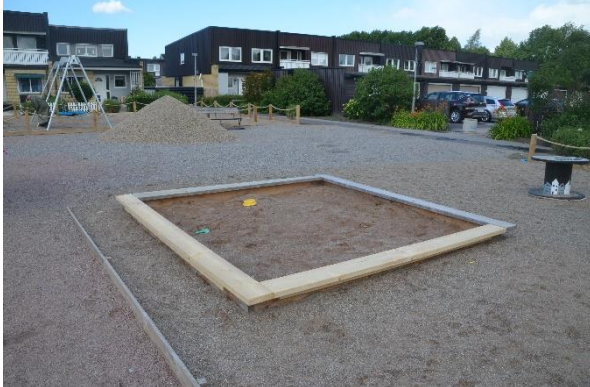
Översiktsgård

Nr 1. Hänvisningsskylt för lekplatsen saknas. Informationsskylt med adress för lekplatsen, telefonnummer till ägaren/förvaltaren av lekplatsen i händelse av fel/skadegörelse på lekredskap och telefonnummer 112 vid händelse av olycka.

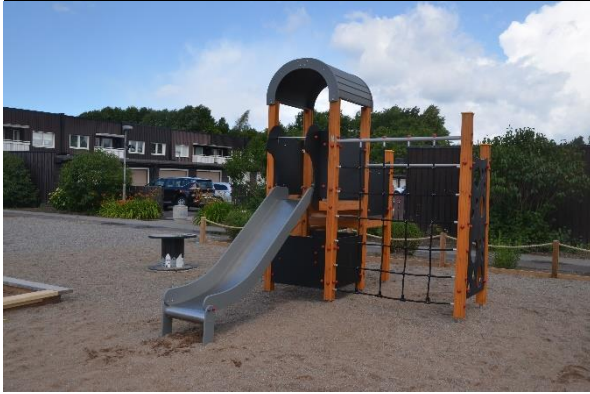
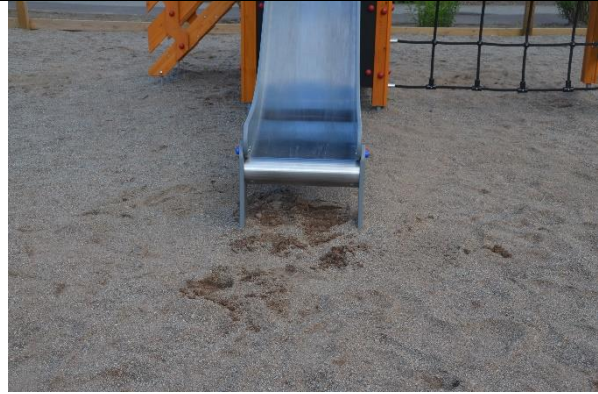
Redskap 1	Vidbyggd rutschbana	Fallhöjd	1300
Tillverkare	Tiptiptap	Produkt namn	
ID-märkning	Finns	Produkt nr	LM202
Tidigare fel	Åtgärdade	Kvarstår	
Lättillgänglig		Högsta fria fallhöjd 1600 MM	
Fel nr	Felbeskrivning	Hänvisning	Klassning
2	Utåkningssektionen	1176-3 4.5

Nr 2. Höjden vid utåkningssektionens avslutning ska vara max 200 mm.

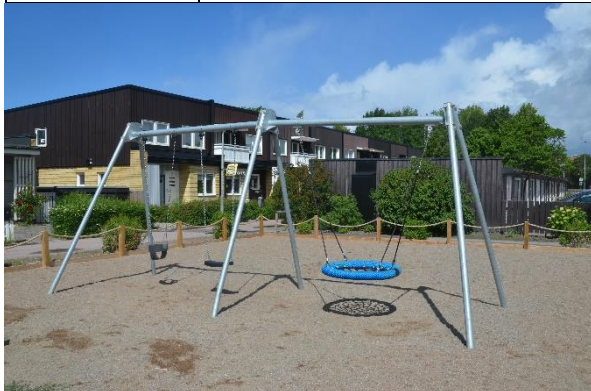
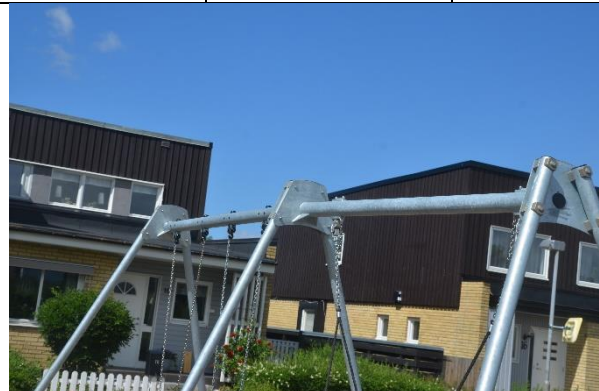
Redskap 4	Gungställning		Fallhöjd	1600 mm
Tillverkare	Kompan	Produkt namn	Saknas	
ID-märkning	Saknas	Produkt nr	Saknas	
Tidigare fel	Åtgärdade	Kvarstår		
Lättillgänglig		Högsta fria fallhöjd		
Fel nr	Felbeskrivning	Hänvisning	Klassning	
3	Installation	1176-7 5

Nr 3. Efterdragning av gungleder, gungleder saknar skyddslock.

Gungställningens gungbommar ligger inte i våg.

Redskapet saknar ID-märkning

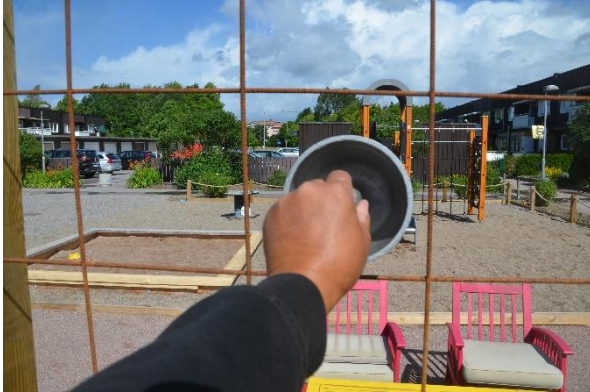
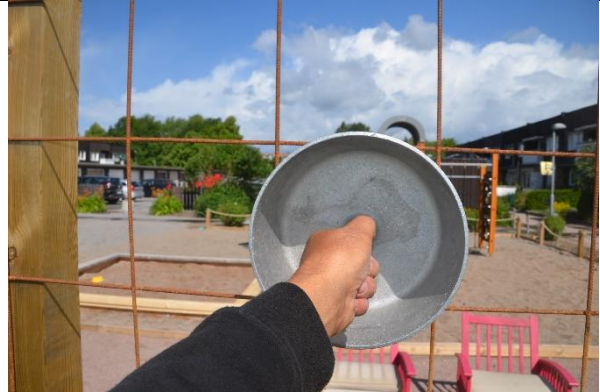
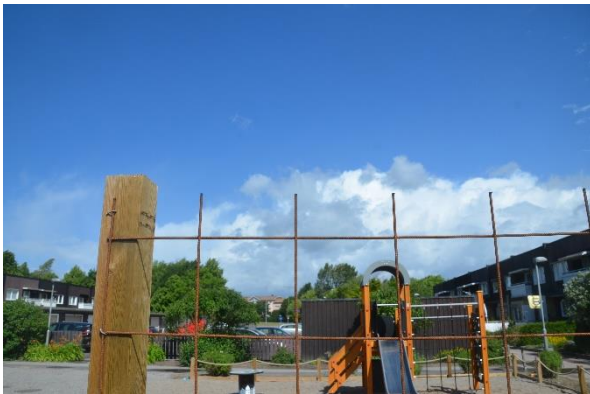
Lekområdet:

Finns en stående armeringsmatta med farliga helt omslutna öppningar samt spetsiga och vassa kanter. Klassificerings fel **A**

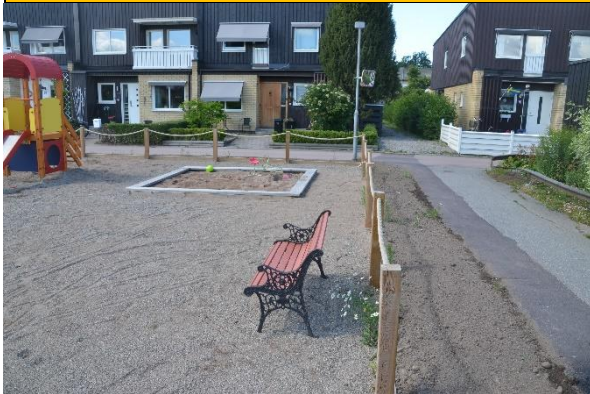
Översiktsbild

Nr 1. Hänvisningsskylt för lekplatsen saknas. Informationsskylt med adress för lekplatsen, telefonnummer till ägaren/förvaltaren av lekplatsen i händelse av fel/skadegörelse på lekredskap och telefonnummer 112 vid händelse av olycka.

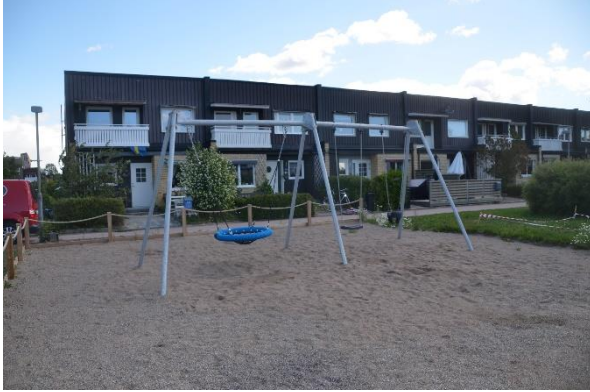
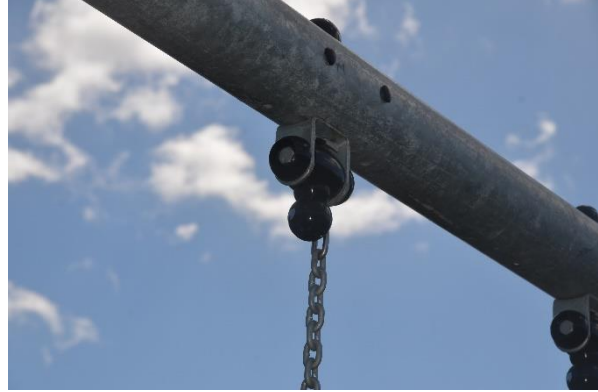
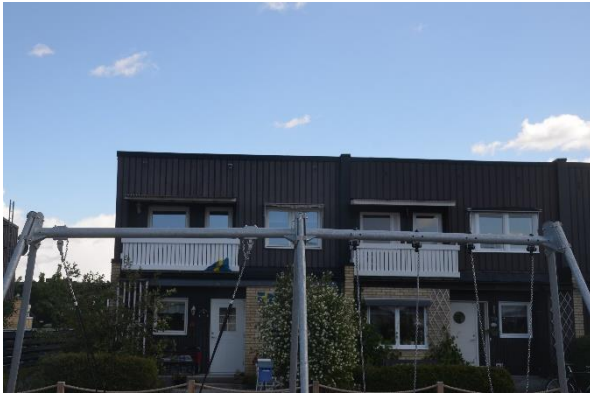
Redskap 1	Gungställning		Fallhöjd	1600 mm
Tillverkare	Kompan	Produkt namn	Saknas	
ID-märkning	Saknas		Produkt nr	Saknas
Tidigare fel	Åtgärdade	Kvarstår		
Lättillgänglig	Högsta fria fallhöjd			
Fel nr	Felbeskrivning	Hänvisning	Klassning	
2	Installation	1176-7 5

Nr 2. Efterdragning av gungleder, gungleder saknar skyddslock.

Gungställningens gungbommar ligger inte i våg.

Gungställningen saknar ID-märkning

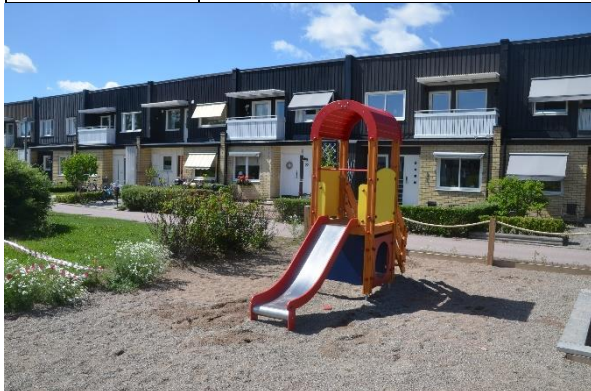
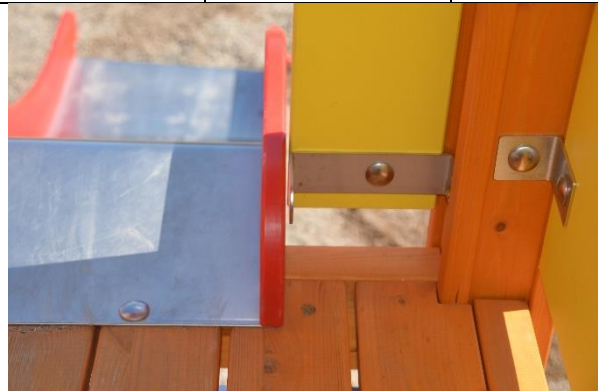
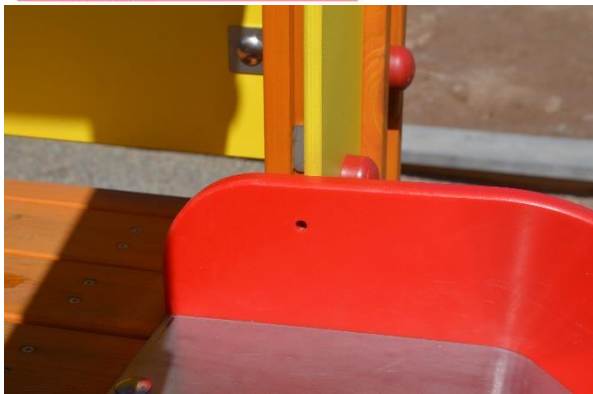
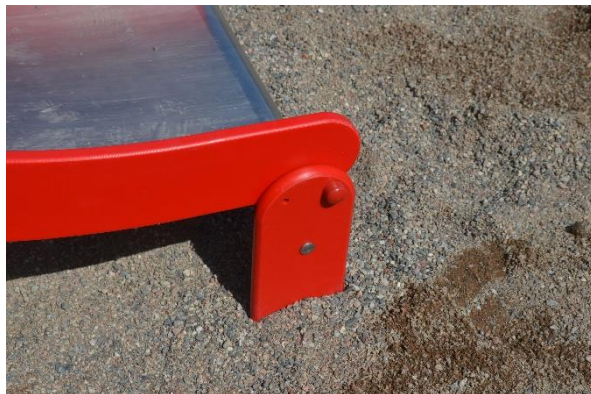
Redskap 3	Vidbyggd rutschbana		Fallhöjd	
Tillverkare	Tiptiptap	Produkt namn		
ID-märkning	Finns	Produkt nr	LM002	
Tidigare fel	Åtgärdade	Kvarstår		
Lättillgänglig		Högsta fria fallhöjd		
Fel nr	Felbeskrivning	Hänvisning	Klassning	
	Installation	1176-7 5

Enligt tillverkarens anvisningar är inte rutschbanan korrekt monterad.

Bultar din 603 M10X50 saknas

Bultar din 603 M8X35 saknas

Bultar din 603 M8X50 saknas

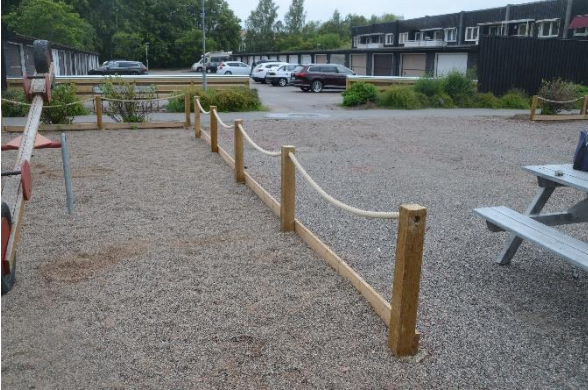
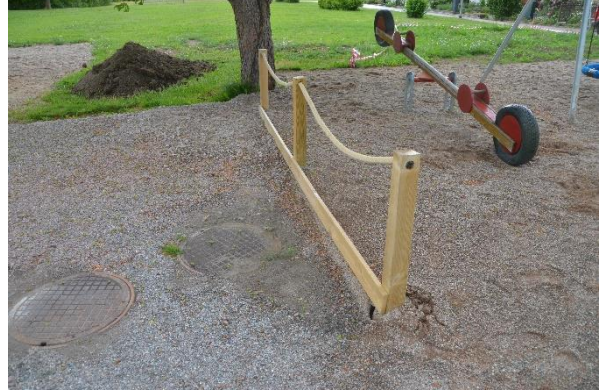
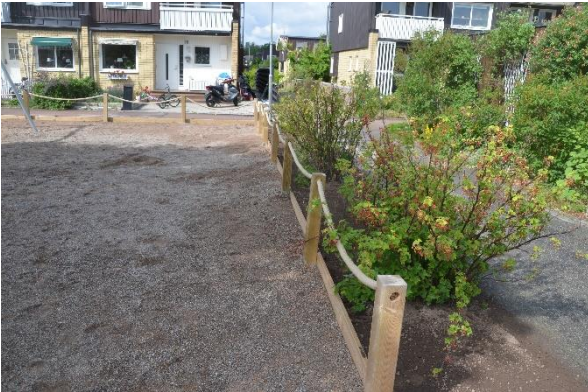
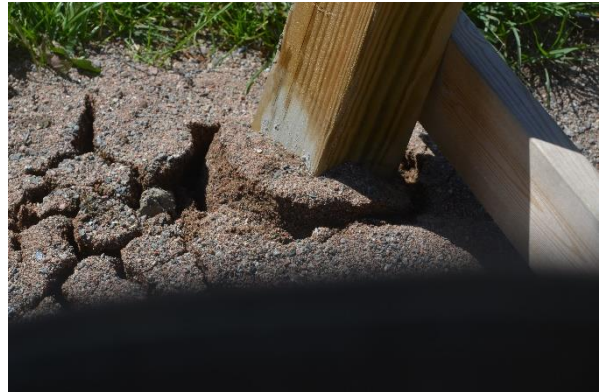
Lekområden:

Inspiringsskydd/staket Stolpar är inte korrekt installerad, detta gäller för samtliga lekområden.

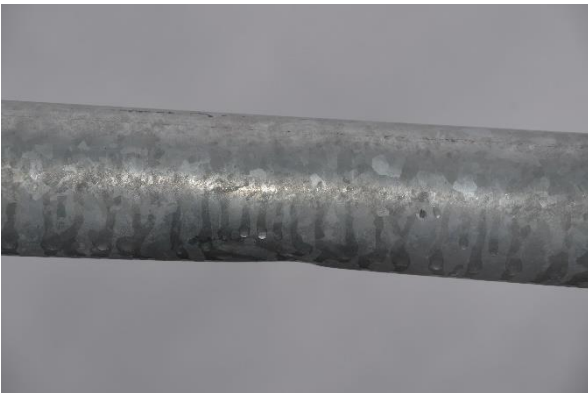
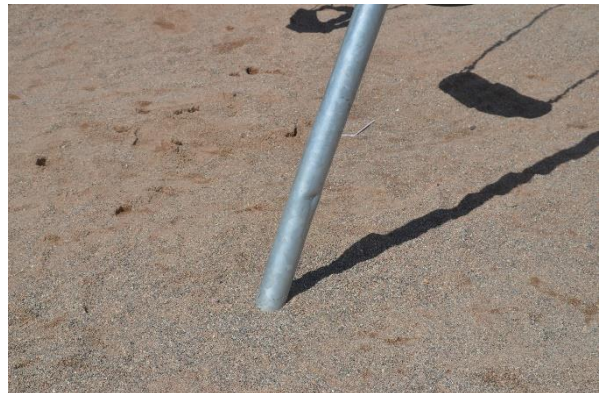
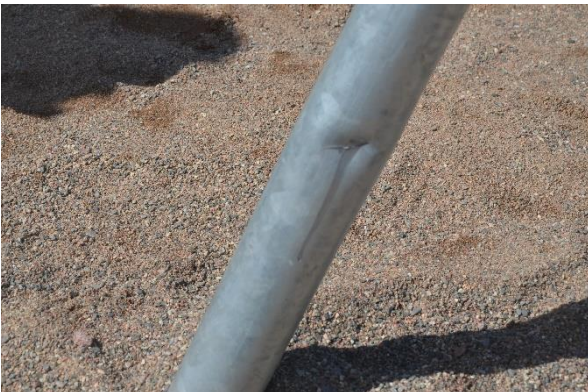
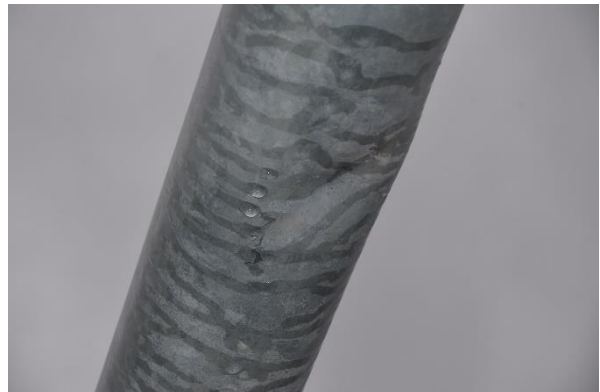
Finns ett flertal skador på gungställningar.

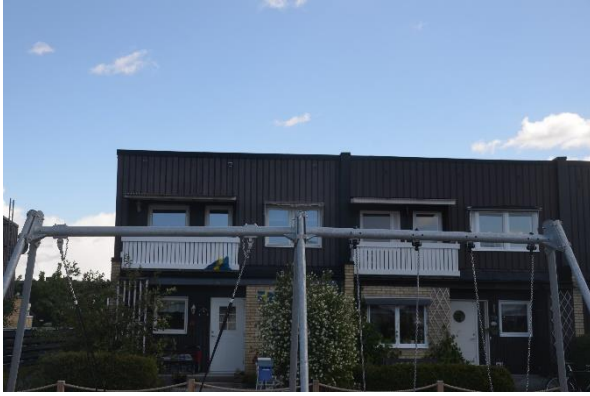
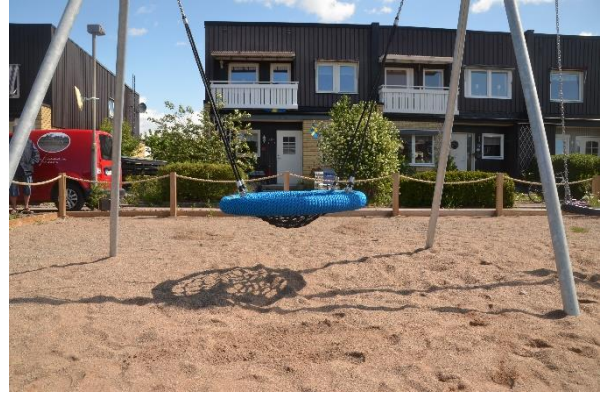
Gungställningar vars överliggare inte ligger i våg resulterar i att gungsitsar hänger snett.
