Ombesiktning av lekplatser Bronsyxan samfällighetsförening Västerås

Besiktningsobjekt: Lekplatser

Datum för besiktningen	2018-11-12		
Protokollet upprättat	2018-11-20		
Underskrift

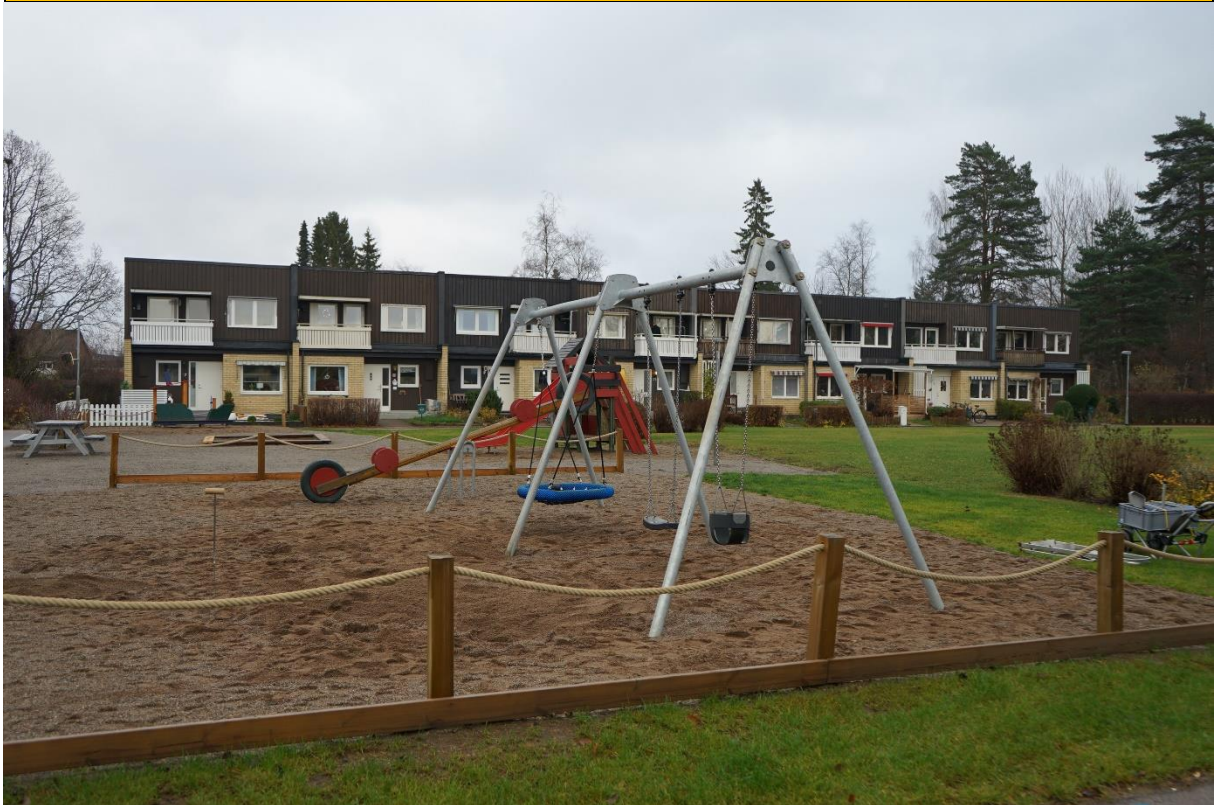
Översiktsbild

Nr 1. Fungerande drift och underhållsplan för lekplatsen saknas.

Nr 2. Hänvisningsskylt för lekplatsen saknas. Informationskylt med adress för lekplatsen, telefonnummer till ägaren/förvaltaren av lekplatsen i händelse av fel/skadegörelse på lekredskap och telefonnummer 112 vid händelse av olycka.

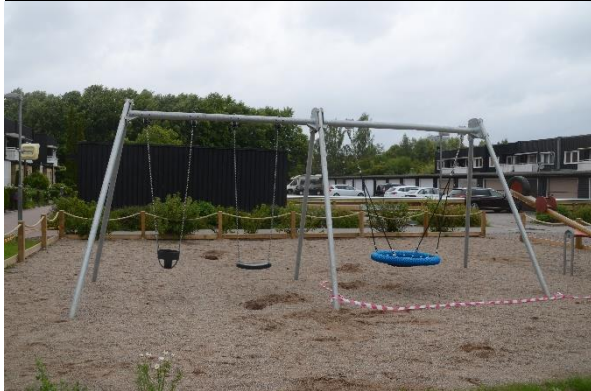
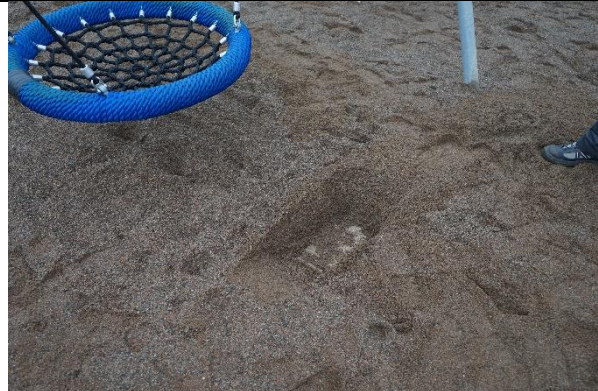
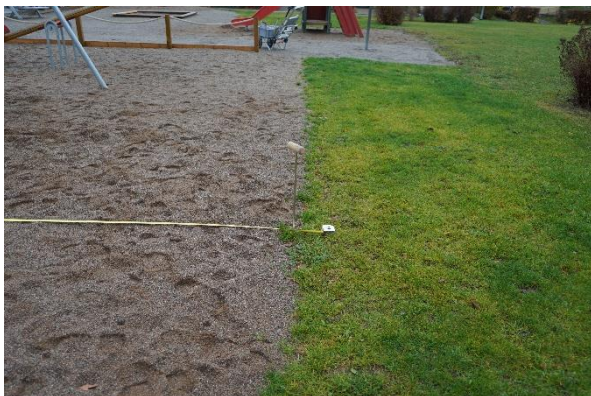
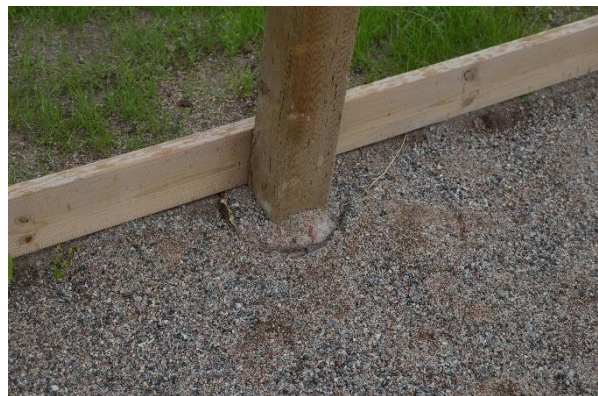
Redskap 1	Gungställning		Fallhöjd	1600 mm
Tillverkare	Kompan	Produkt namn		
ID-märkning	Finns	Produkt nr	KSW90045	
Tidigare fel	Åtgärdade	X	Kvarstår	
Lättillgänglig			Högsta fria fallhöjd	
Fel nr	Felbeskrivning	Hänvisning	Klassning	
3	Redskap med en fri fallhöjd på mer än 600 mm	1176-1 4.2.8.5.2	B	
4	Korrigerande underhåll	1176-7 8.2.7	C

Nr 3. Under alla lekredskap med en fri fallhöjd på mer än 600 mm och/eller redskap som orsakar en tvingad rörelse för användarens kropp (t.ex. gungor, rutschbanor, vippgungor etc.), ska det finnas stötdämpande underlag över hela islagsytan. Om lösfyllnadsmaterial används ska det installeras med en tjocklek som är 100 mm större än vad som bestäms vid provning enligt EN 1177 för att åstadkomma erforderlig kritisk fallhöjd. Det stötdämpande materialets djup är inte tillräckligt ska vara minst 300 mm. Fallutrymmets och islagsytans utbredning ska vara enligt tillverkarens anvisningar för gungsits korg = 7710 mm, för plangungsitsen = 7870 mm.

Nr 4. Inspringskyddets stolpar sitter lösa i sin markförankring. Utbyte av konstruktionsdetaljer såsom förankring av betongfundament, stolparnas ändrar ska avrundas.

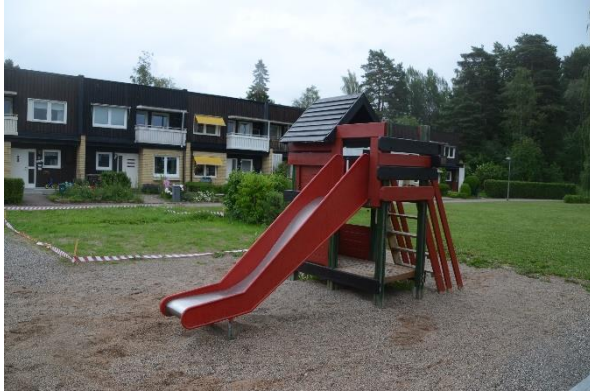
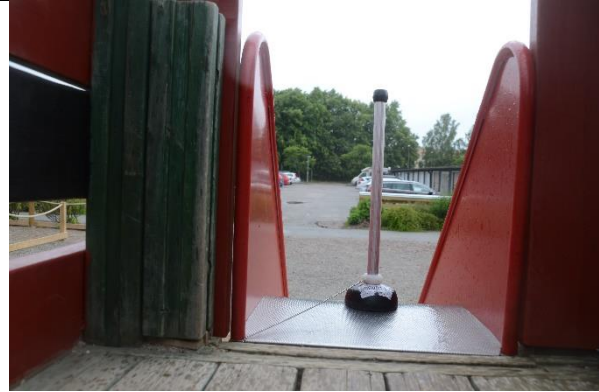
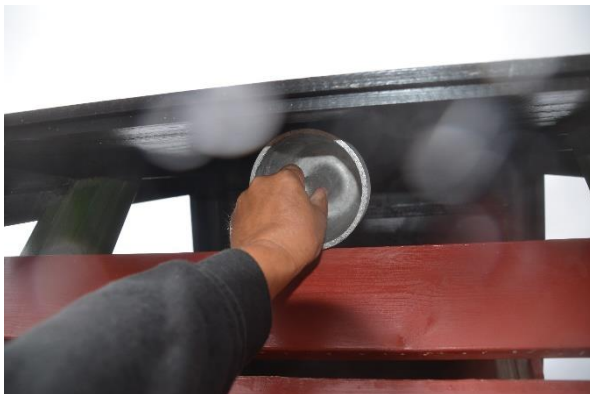
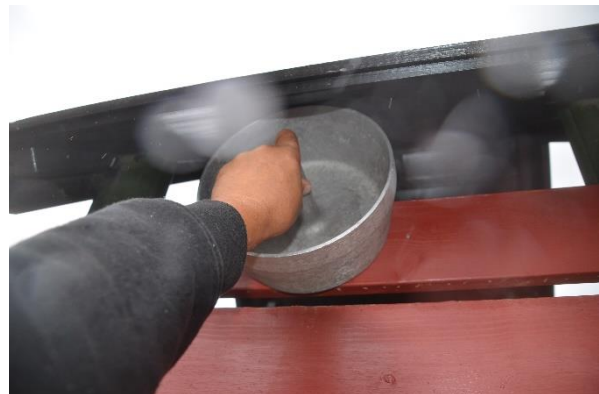
Redskap 2	Vidbyggd rutschbana		Fallhöjd	1300 mm
Tillverkare	Saknas	Produkt namn	Saknas	
ID-märkning	Saknas	Produkt nr	Saknas	
Tidigare fel	Åtgärdade	X	Kvarstår	
Lättillgänglig			Högsta fria fallhöjd	
Fel nr	Felbeskrivning	Hänvisning	Klassning	
5	Ställen där huvud eller hals kan fastna	1176-1 4.2.7.2	A	
6	Ställen där kläder eller hår kan fastna	1176-1 4.2.7.3	A

Nr 5. Åtkomliga helt omslutna öppningar med en undre kant mer än 600 mm ovanför lekytan ska provas i enlighet med D.2.1. Provkropp C eller E får inte passera genom någon öppning såvida den inte även tillåter att den stora huvudprovkroppen D kan passera. På bilderna visas provkroppar E och D.

Nr 6. Redskap bör utformas så att farliga situationer kan motverkas och förhindras från att uppstå såsom: spalter eller öppningar där en del av ett plagg kan fastna under eller omedelbart innan användaren genomgår en framtvingad rörelse. Provning med knävring enligt D.3 har utförts.

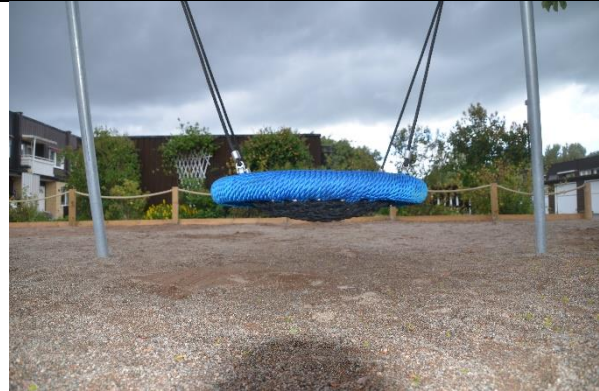
Redskap 1	Gungställning		Fallhöjd	1600 mm
Tillverkare	Kompan	Produkt namn	Finns	
ID-märkning	Finns	Produkt nr	KSW90045	
Tidigare fel	Åtgärdade	X	Kvarstår	
Lättillgänglig			Högsta fria fallhöjd	
Fel nr	Felbeskrivning	Hänvisning	Klassning	
3	Fri markhöjd	1176-2 4.2	C	
4	Korrigerande underhåll	1176-7 8.2.7	C	
!	Besiktningsmannens påpekande

Nr 3. Den fria markhöjden för grupp gungsisar i viloläget skall vara minst 400 mm.

Nr 4. Inspringskyddets stolpar sitter lösa i sin markförankring. Utbyte av konstruktionsdetaljer såsom förankring av betongfundament, stolparnas ändrar ska avrundas.

! Fallutrymmets och islagsytans utbredning ska vara enligt tillverkarens anvisningar för gungsis korg = 7710 mm, för plangungsisen =7870 mm.

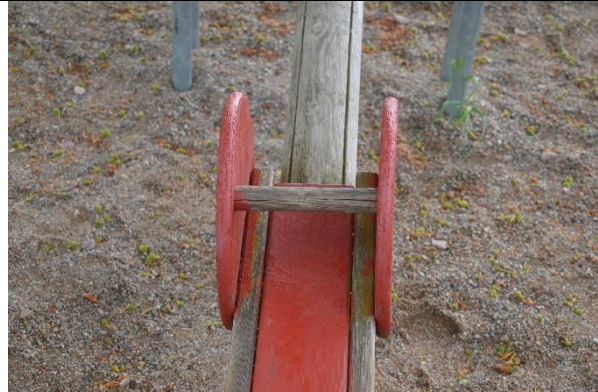
Redskap 2	Axial Vippgunga		Fallhöjd	900 mm
Tillverkare	Hags	Produkt namn	Saknas	
ID-märkning	Saknas		Produkt nr	Saknas
Tidigare fel	Åtgärdade	X	Kvarstår	
Lättillgänglig			Högsta fria fallhöjd	
Fel nr	Felbeskrivning	Hänvisning	Klassning	
5	Identifiering av redskap	1176-1 7.1	C

Nr 5. Redskapet saknar ID-märkning

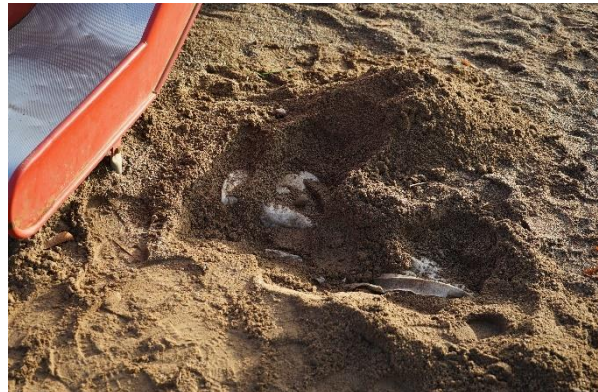
Redskap 4	Vidbyggd rutschbana		Fallhöjd	1200 mm
Tillverkare	Hags	Produkt namn	Saknas	
ID-märkning	Saknas	Produkt nr	Saknas	
Tidigare fel	Åtgärdade	X	Kvarstår	
Lättillgänglig			Högsta fria fallhöjd 2000 mm	
Fel nr	Felbeskrivning	Hänvisning	Klassning	
6	Ställen där huvud hals kan fastna	1176-1 4.2.7.2	A	
7	Islagsyta	1176-3 4.8	C	
8	Redskapets ytbeskaffenhet	1176-1 4.2.5	C	
!	Besiktningsmannens påpekande

Nr 6. Åtkomliga helt omslutna öppningar med en undre kant mer än 600 mm ovanför lekytan ska provas i enlighet med D.2.1. Provkropp C eller E får inte passera genom någon öppning såvida den inte även tillåter att den stora huvudprovkroppen D kan passera. På bilderna visas provkroppar C och D.

Nr 7. Det stötdämpande underlaget runt utåkningssektionen ska ha en kritisk fallhöjd på minst 1 000 mm. Markduken ligger uppe vid ytan.

Nr 8. Utskjutande bultgångar inom tillgängliga delar av redskapet ska vara permanent täckta med t.ex. kupolmuttrar. Finns utskjutande bultgångar undersidan plattform.

! Markduken ligger inte tillräckligt djupt.

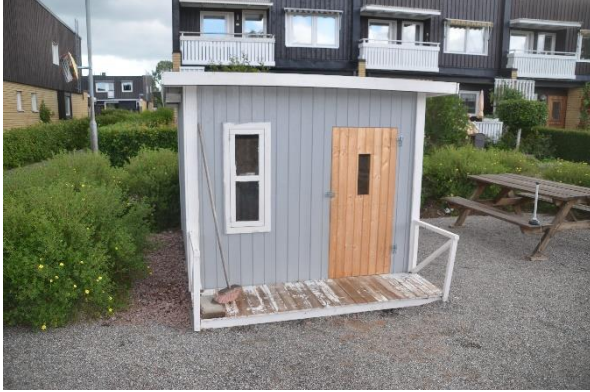
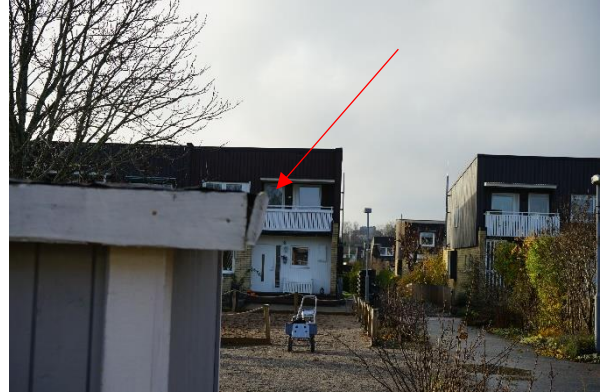
! Vindskivan ska förankras bättre.

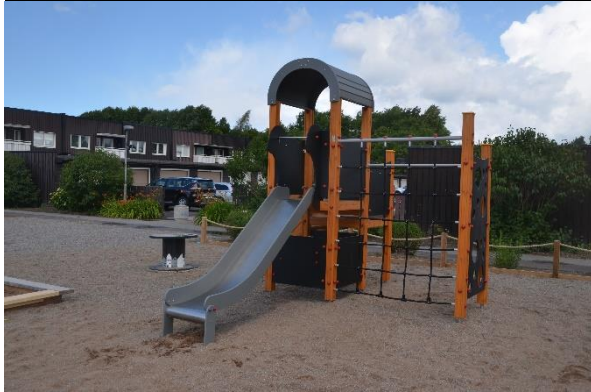
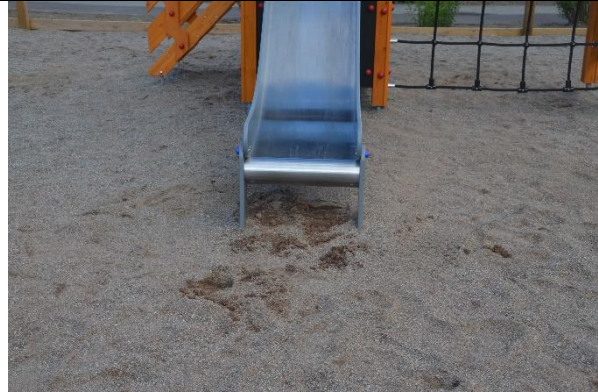
Redskap 1	Vidbyggd rutschbana		Fallhöjd	1300
Tillverkare	Tiptaptap	Produkt namn		
ID-märkning	Finns	Produkt nr	LM202	
Tidigare fel	Åtgärdade	X	Kvarstår	
Lättillgänglig			Högsta fria fallhöjd 1600 MM	
Fel nr	Felbeskrivning	Hänvisning	Klassning	
2	Utåkningssektionen	1176-3 4.5	C

Nr 2. Höjden vid utåkningssektionens avslutning ska vara max 200 mm.

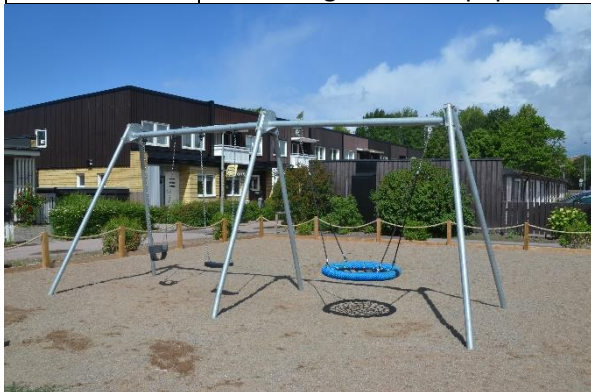
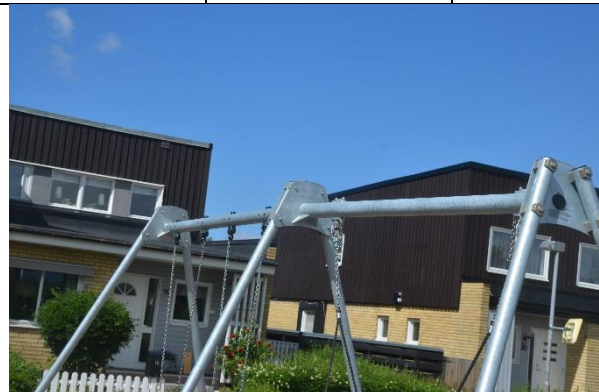
Redskap 4	Gungställning		Fallhöjd	1600 mm
Tillverkare	Kompan	Produkt namn	Finns	
ID-märkning	Finns	Produkt nr	KSW90045	
Tidigare fel	Åtgärdade	Kvarstår		
Lättillgänglig		Högsta fria fallhöjd		
Fel nr	Felbeskrivning	Hänvisning	Klassning	
!	Installation	1176-7 5.2	C	
!	Besiktningsmannens påpekande

! Gungställningens gungbom ligger inte i våg.

! Fallutrymmets och islagsytans utbredning ska vara enligt tillverkarens anvisningar för gungsets korg = 7710 mm, för plangungsetsen = 7870 mm.

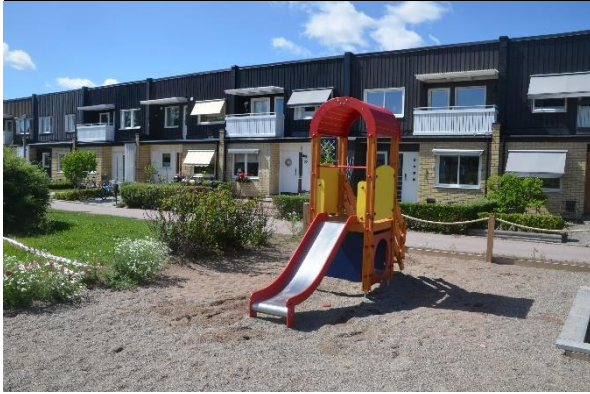
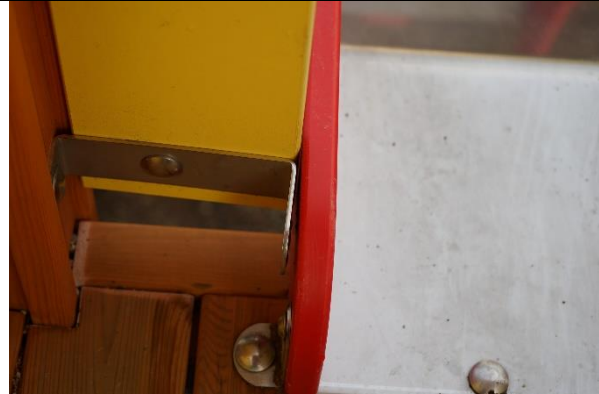
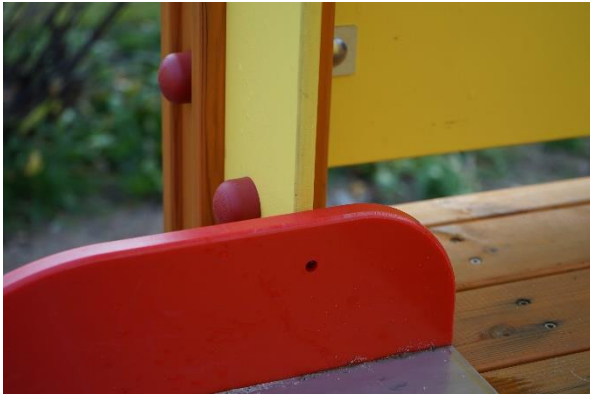
Redskap 3	Vidbyggd rutschbana	Fallhöjd	1000 mm
Tillverkare	Tiptiptap	Produkt namn	
ID-märkning	Finns	Produkt nr	LM002
Tidigare fel	Åtgärdade	X	Kvarstår
Lättillgänglig			Högsta fria fallhöjd
Fel nr	Felbeskrivning	Hänvisning	Klassning
2	Installation	1176-7 5	C

Nr 2. Enligt tillverkarens anvisningar är inte rutschbanan korrekt monterad.

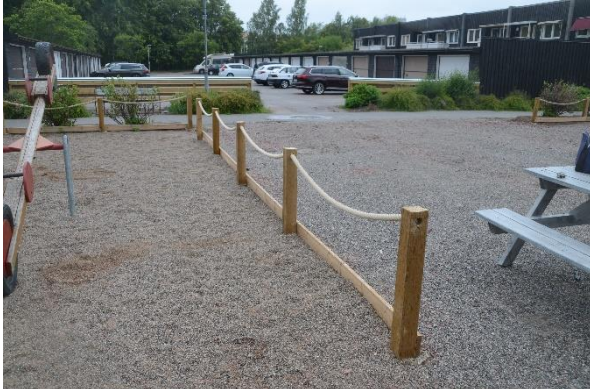
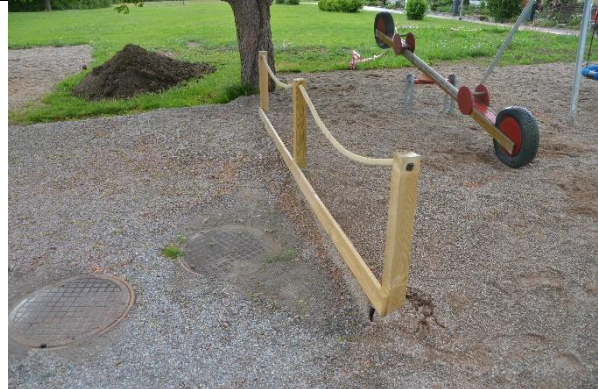
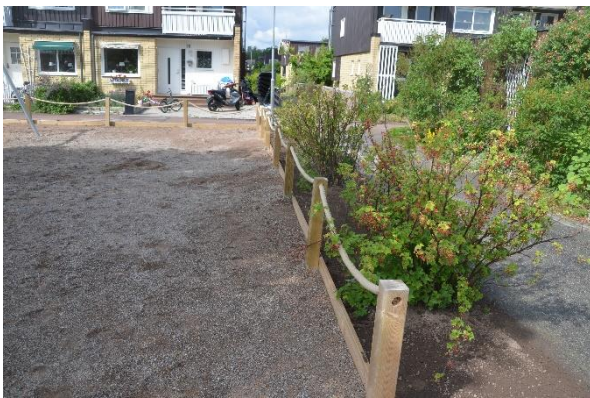
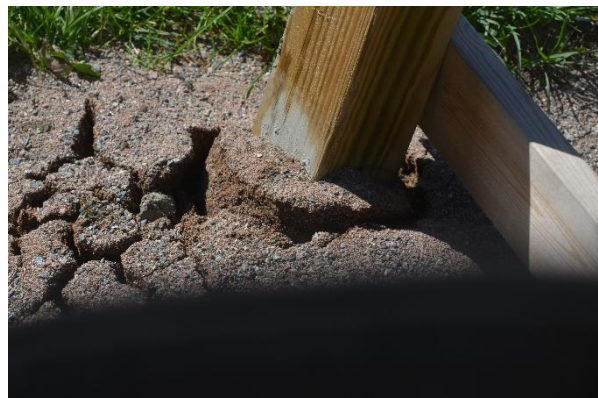
Lekområden:

Inspringskydd/staket Stolpar är inte korrekt installerad, detta gäller för samtliga lekområden på de 4 gårdarna. Samtliga stolpar är lösa i sin markförankring. Rep vid slutändar är inte fastsatta. Stolparnas ändar ska avrundas.

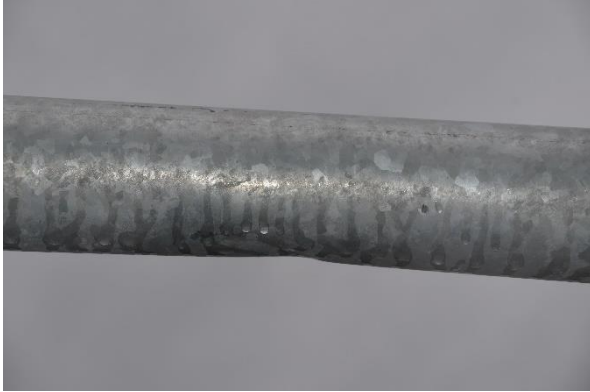
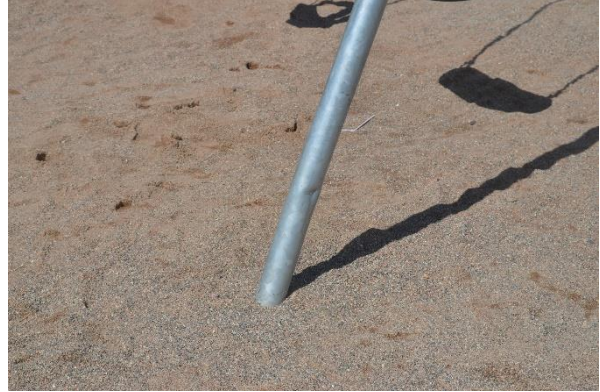
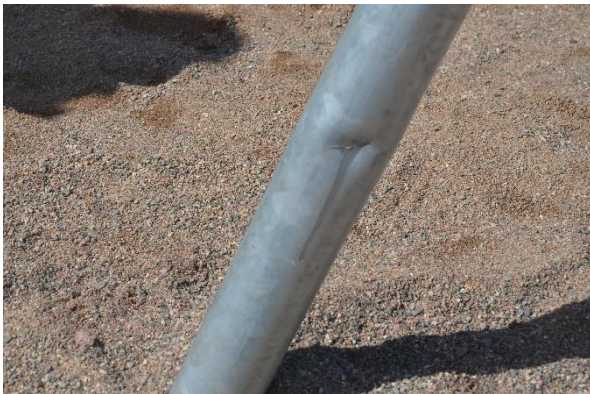
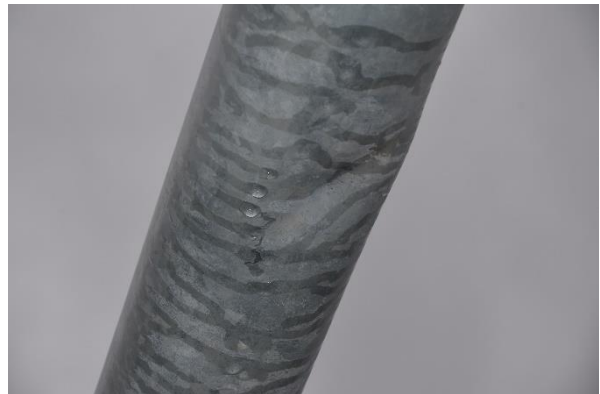
Defekta delar: Finns ett flertal skador på gungställningarnas rördelar.

Finns ett flertal skador i gungställningarnas material.

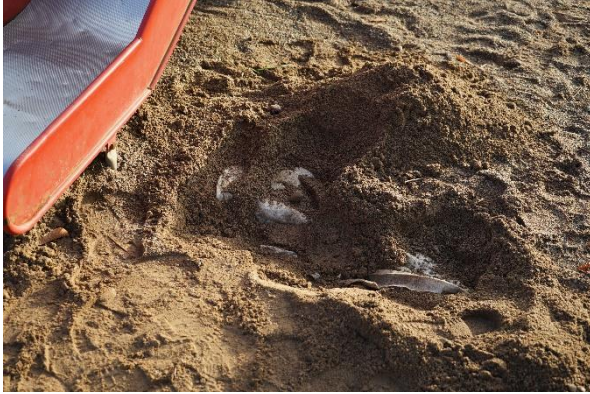
Markarbeten:

Markduken som ska skilja det stötdämpande materialet mot leran ligger ojämnt på många ställen, detta resulterar i att det stötdämpande materialet djup inte är tillräckligt på vissa platser samt försvårar luckring eller fräsning av det stötdämpande materialet.
