# Årlig säkerhetsbesiktning av lekredskap och lekplatser

## Bronsyxans samfällighet gård 1

Bronskittelgatan 18/ Västerås

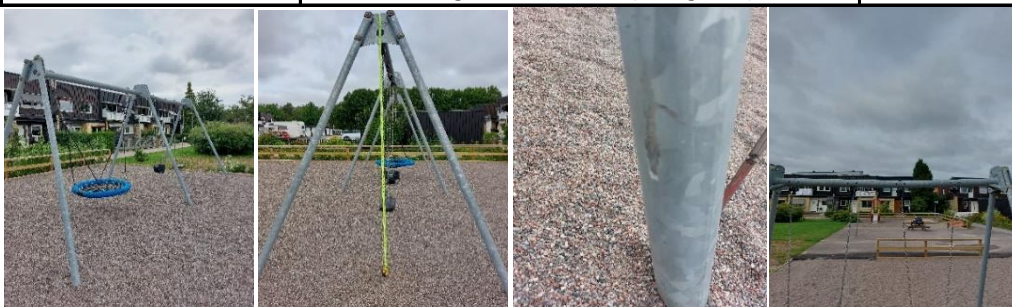
#### Redskap 1: Kompan gungställning artnr: KSW90045

Bild nr	Felbeskrivning	Hänvisning	Klassning
1.	Ej monterad enligt tillverkarens anvisningar	1176-7.5.2	C
2.	Korrigerande underhåll(ytskada)	1176-7.8.2.7	C
3.	Korrigerande underhåll(krokig bom)	1176-7.8.2.7	B

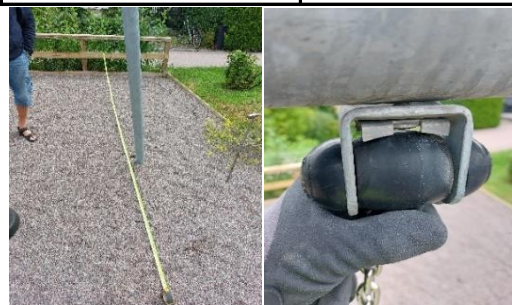
#### Redskap 1: Kompan gungställning artnr: KSW90045 fortsättning

Bild nr	Felbeskrivning	Hänvisning	Klassning
4.	Felaktig utbredning av fallutrymmet staket	1176-2. 4.10.2.1	C
5.	Korrigerande underhåll(lös gungled)	1176-7.8.2.7	B

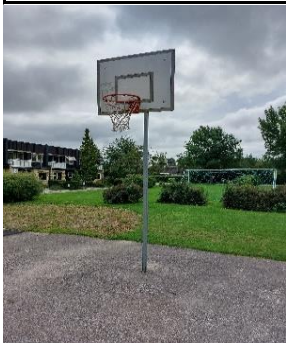
Redskap 2: Basketkorg			
Bild nr	Felbeskrivning	Hänvisning	Klassning
	Inga fel funna.

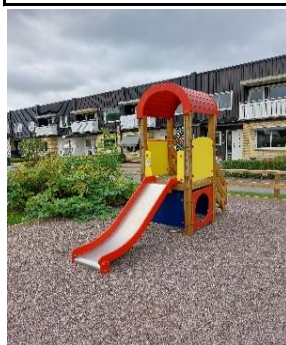
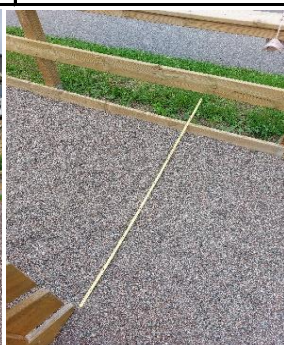
Redskap 3: Tipptap Rutchkana artnr:Lm002			
Bild nr	Felbeskrivning	Hänvisning	Klassning
1.	Felaktig utbredning av fallutrymmet staket	1176-2. 4.10.2.1	B

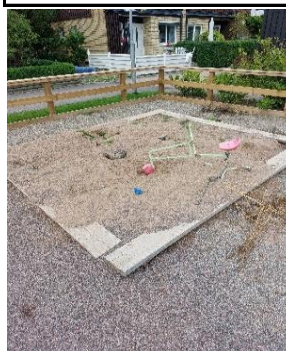
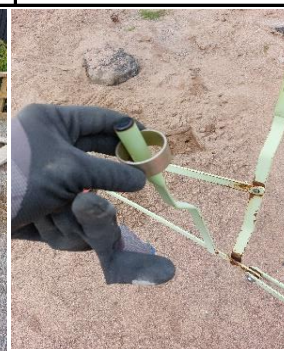
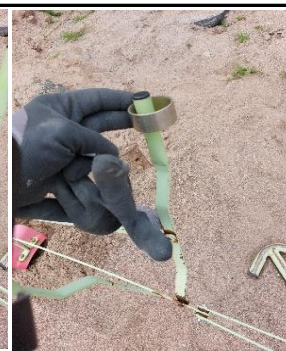
Redskap 4: Sandlåda med grävmaskin			
Bild nr	Felbeskrivning	Hänvisning	Klassning
1.	Felaktiga handtag enl. ringtolk	1146-6.4.7	A
2.	Felaktiga handtag enl. ringtolk	1146-6.4.7	A
