Årlig säkerhetsbesiktning av lekredskap och lekplatser

Bronsyxans samfällighet gård 2

Bronskittelgatan 18/ Västerås

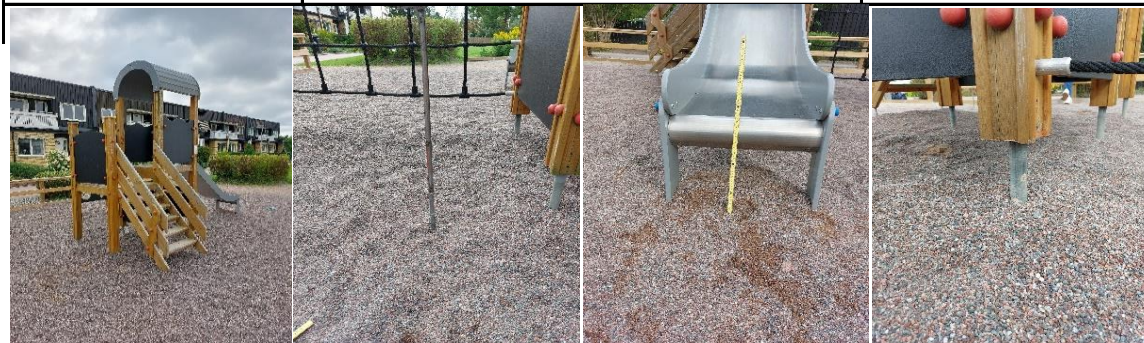
**Staket, grindar och andra konstruktioner/föremål****Fristående bord och bänk****Redskap****Redskap 1: Tiptiptap Rutschkana artnr: Lm 202**

Bild nr	Felbeskrivning	Hänvisning	Klassning
1.	Felaktigt stötdämpande underlag	1176-1.4.2.8.5.2	B
2.	Felaktig utåkningssektion rutsch	1176-3.4.5	B
3.	Rutinmässigt underhåll(påfyllning sand)	1176-8.2.6	C

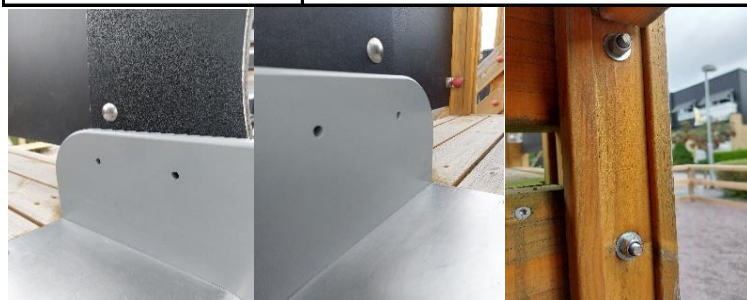
**Redskap 1: Tiptiptap Rutschkana fortsättning**

Bild nr	Felbeskrivning	Hänvisning	Klassning
4.	Ej monterad enligt tillverkarens anvisningar	1176-7.5.2	C
5.	Ej monterad enligt tillverkarens anvisningar	1176-7.5.2	C
6.	Utstickande delar	1176-1.4.2.8.6	C

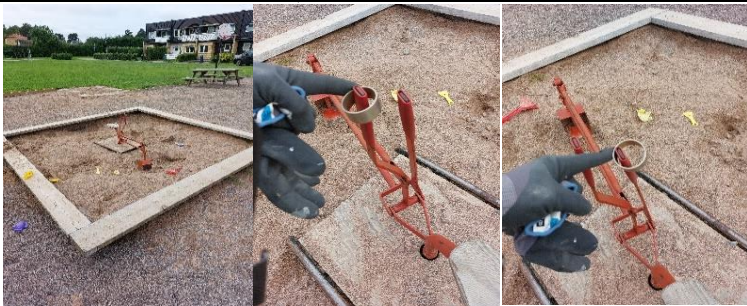
Redskap 2: Sandlåda med grävmaskin			
<i>Bild nr</i>	<i>Felbeskrivning</i>	<i>Hänvisning</i>	<i>Klassning</i>
1.	Felaktiga handtag enl. ringtolk	1146-6.4.7	A
2.	Felaktiga handtag enl. ringtolk	1146-6.4.7	A

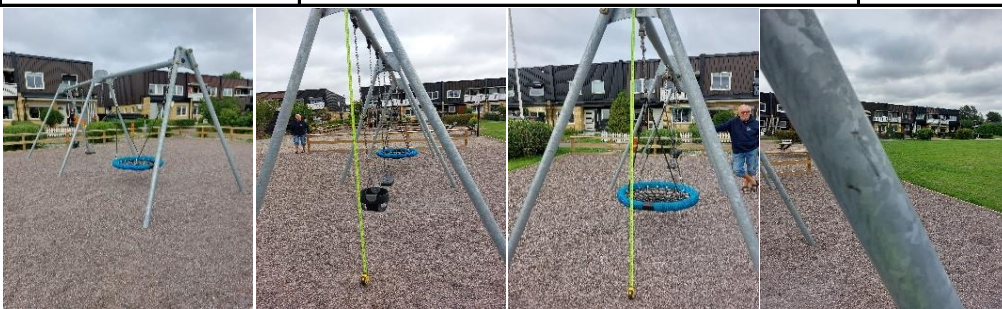
Redskap 4: Kompan gungställning artnr: KSW90045			
<i>Bild nr</i>	<i>Felbeskrivning</i>	<i>Hänvisning</i>	<i>Klassning</i>
1.	Ej monterad enligt tillverkarens anvisningar	1176-7.5.2	B
2.	Ej monterad enligt tillverkarens anvisningar	1176-7.5.2	B
3.	Korrigerande underhåll(ytskada)	1176-7.8.2.7	C

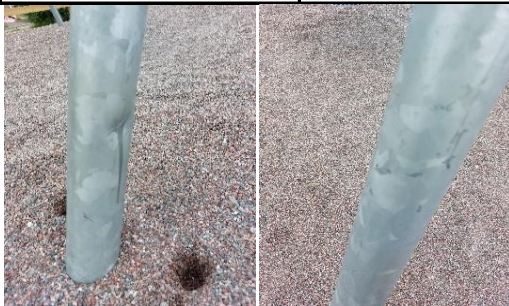
Redskap 4: Kompan gungställning artnr: KSW90045 fortsättning			
<i>Bild nr</i>	<i>Felbeskrivning</i>	<i>Hänvisning</i>	<i>Klassning</i>
4.	Korrigerande underhåll(intryckt)	1176-7.8.2.7	B
5.	Korrigerande underhåll(ytskada)	1176-7.8.2.7	C
