# Årlig säkerhetsbesiktning av lekredskap och lekplatser

## Bronsyxans samfällighet gård 3

Bronskittelgatan 18/ Västerås/ Västerås

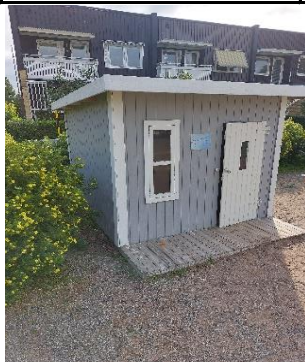
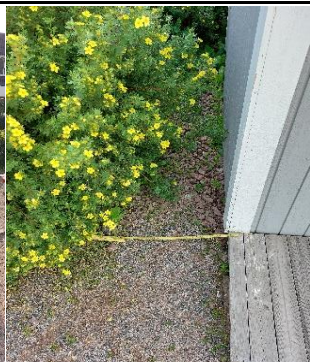
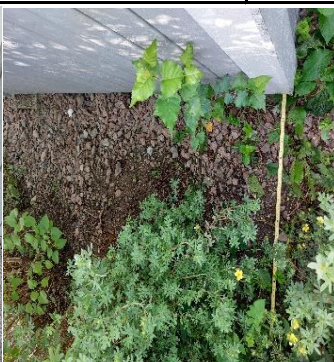
#### Redskap 1: Lekstuga

Bild nr	Beskrivning av fel	Hänvisning	Klassning
1.	Felaktig utbredning av islagsyta	1176-1.4.2.8.2.4	C
2.	Felaktig utbredning av islagsyta	1176-1.4.2.8.2.4	C

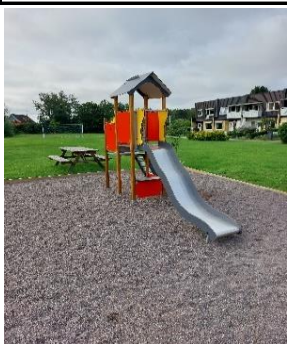
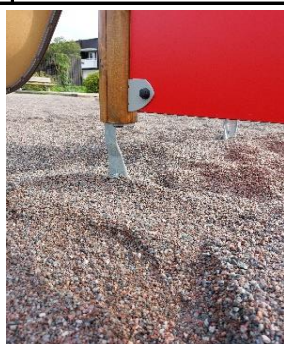
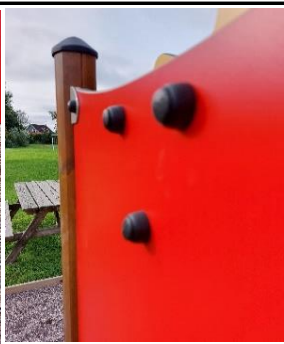
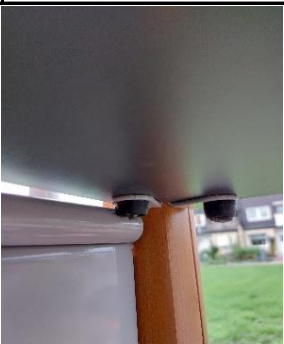
Redskap 5: Hags Aneby rutsckana artnr: 8046252			
Bild nr	Felbeskrivning	Hänvisning	Klassning
1.	Ej monterad enligt tillverkarens anvisningar	1176-7.5.2	B
2.	Ej monterad enligt tillverkarens anvisningar	1176-7.5.2	C
3.	Ej monterad enligt tillverkarens anvisningar	1176-7.5.2	C

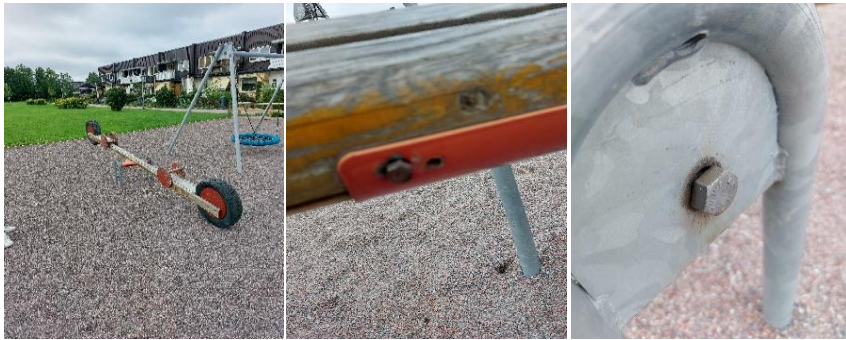
<b>Redskap 6: Gungbräda Hags</b>			
<i>Bild nr</i>	<i>Felbeskrivning</i>	<i>Hänvisning</i>	<i>Klassning</i>
1.	Korrigerande underhåll	1176-7.8.2.7	C
2.	Korrigerande underhåll	1176-7.8.2.7	C

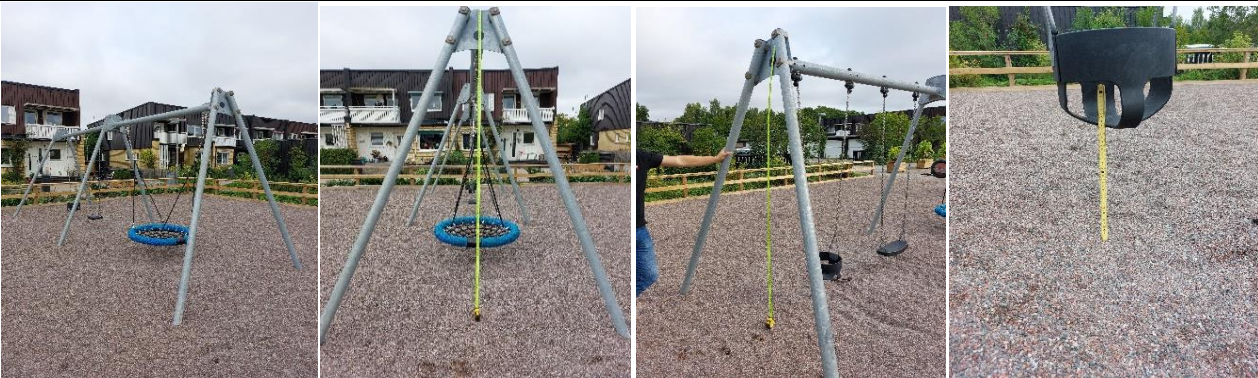
<b>Redskap 7: Kompan gungställning artnr: KSW90045</b>			
<i>Bild nr</i>	<i>Felbeskrivning</i>	<i>Hänvisning</i>	<i>Klassning</i>
1.	Ej monterad enligt tillverkarens anvisningar	1176-7.5.2	B
2.	Ej monterad enligt tillverkarens anvisningar	1176-7.5.2	B
3.	För lågt hängande gunga	1176-2.4.2	B

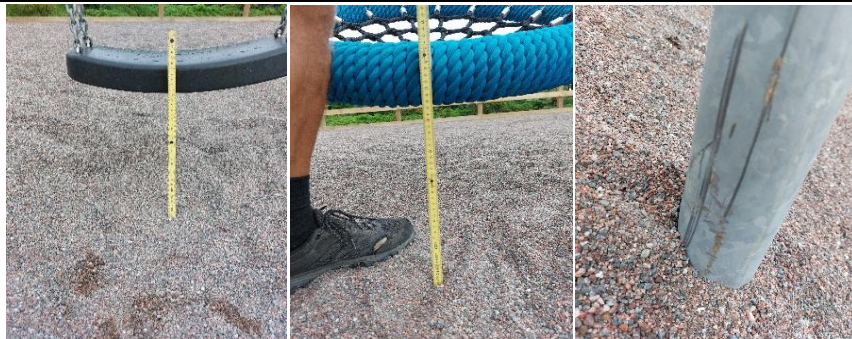
<b>Redskap 7: Kompan gungställning artnr: KSW90045 fortsättning</b>			
<i>Bild nr</i>	<i>Felbeskrivning</i>	<i>Hänvisning</i>	<i>Klassning</i>
4.	För lågt hängande gunga	1176-2.4.2	B
5.	För lågt hängande gunga	1176-2.4.2	B
6.	Korrigerande underhåll(skada ben)	1176-7.8.2.7	C
