Årlig säkerhetsbesiktning av lekredskap och lekplatser

Bronsyxans samfällighet gård 4

Bronskittelgatan 18/ Västerås

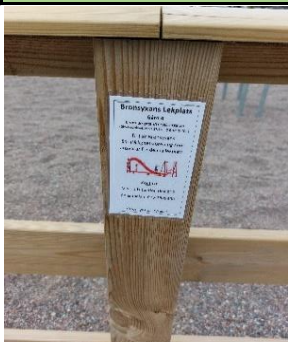
Bild på skylt:

lakttagelser/exempel på förhållanden som indikerar brister avseende DU-planer:**Skylt:**

SS-EN 1176-7: 8.2.3:

Vid lekplatsen ska det finnas en synlig skylt (piktogram, grafisk symbol) med följande information:

- allmänt telefonnummer för nödsituationer;
- kontaktuppgifter till underhållspersonal kan t.ex. vara telefonnummer, e-mail, hemsida;
- lekplatsens namn;
- lekplatsens adress eller GPS-kordinater;
- övrig relevant lokal information, där så är tillämpligt

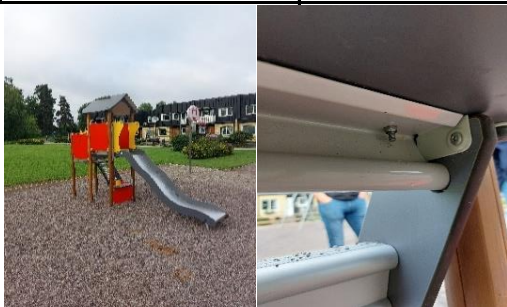
Redskap 3: Hags Aneby AB Rutschkana artnr: 8046525			
Bild nr	Felbeskrivning	Hänvisning	Klassning
1.	Ej monterad enligt tillverkarens anvisningar	1176-7.5.2	C

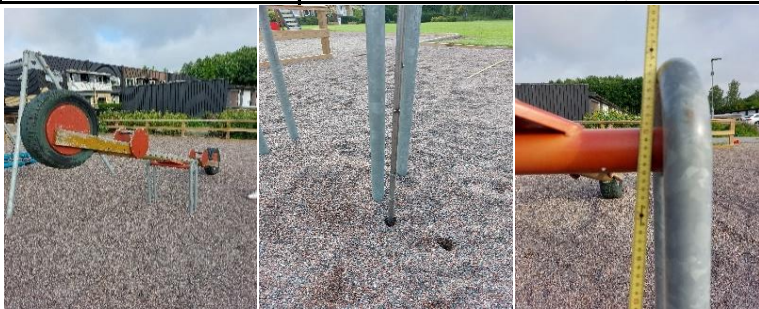
Redskap 5: Gungbräda Hags			
Bild nr	Felbeskrivning	Hänvisning	Klassning
1.	Fundament/förankring	1176-1.4.2.1.4	C
2.	Ej monterad enligt tillverkarens anvisningar(högt monterad)	1176-7.5.2	B

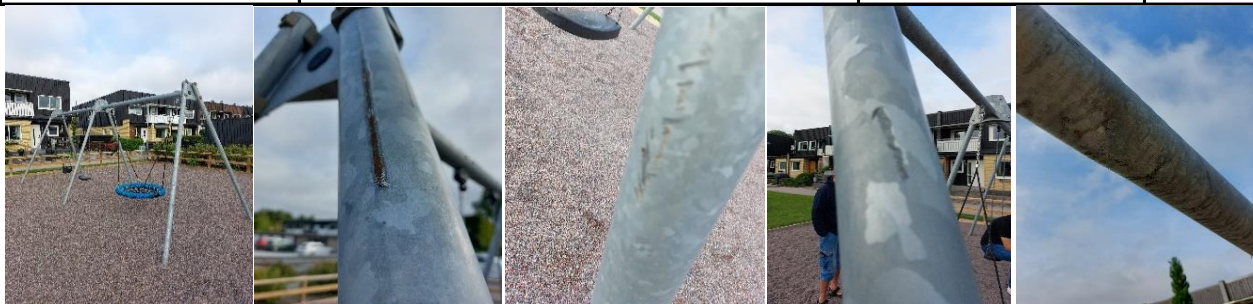
Redskap 6: Kompan kompigunga artnr: KSW90045			
Bild nr	Felbeskrivning	Hänvisning	Klassning
1.	Korrigerande underhåll(ytskador)	1176-7.8.2.7	C
2.	Korrigerande underhåll(ytskador)	1176-7.8.2.7	C
3.	Korrigerande underhåll(ytskador)	1176-7.8.2.7	C
4.	Korrigerande underhåll(bula)	1176-7.8.2.7	B
