# Årlig säkerhetsbesiktning av lekredskap och lekplatser

## Bronsyxans samfällighet gård 2

Bronskittelgatan 18/ Västerås

Besiktning genomförd av:			
Organisation:	Teknik och Fastighetsförvaltningen Produktion	Orgnr: 212000-20820	
Adress:	Tunbytorpsgatan 33 721 37 Västerås	Telefon: 021-391940	Mail: tffproduktion@vasteras.se
Besiktningsman	Bo Thyr	Telefon: 021-397416	
Datum för besiktning	2026-04-21	Mail: bo.thyr@vasteras.se	
Övriga deltagare:	Roger Sedell	Protokollet upprättat:	2026-05-19
Klagomål:

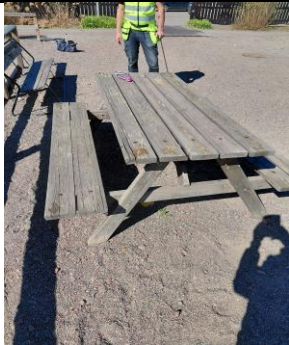
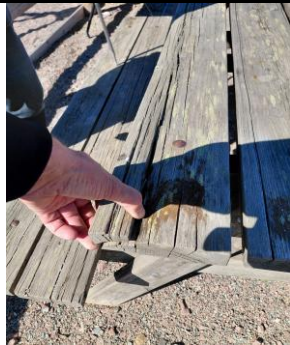
**Brunnar med brister gällande barnsäkerhet****Staket, grindar och andra konstruktioner/föremål****Fristående bord och bänk**

Bild nr	Felbeskrivning	Hänvisning	Klassning
1.	Avhjälpande underhåll	1176-7, 7.2	1

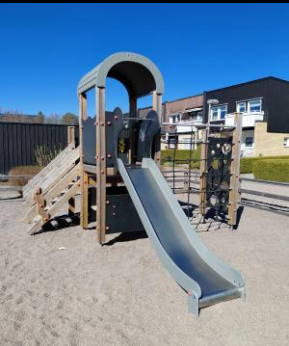
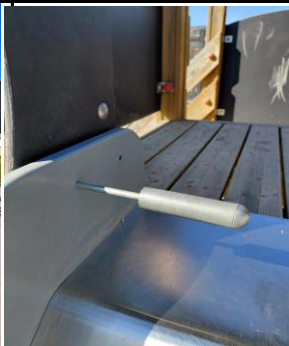
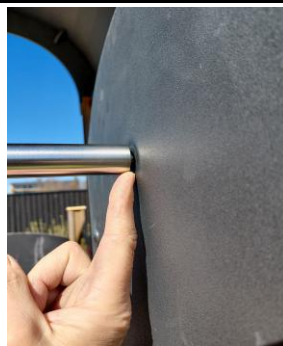
**Redskap****Redskap 1: Tiptiptap Rutschkana artnr: Lm 202**

Bild nr	Felbeskrivning	Hänvisning	Klassning
1.	Ställen där fingrar kan fastna	1176-1, 4.2.7.6	4
2.	Ställe där kläder/hår kan fastna	1176-1, 4.2.7.3	6

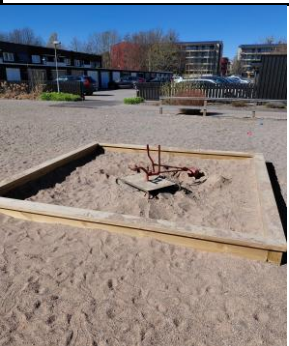
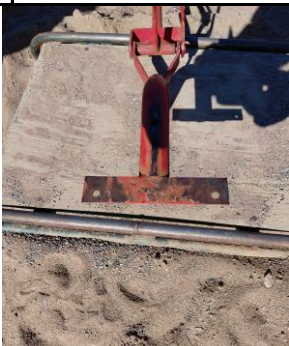
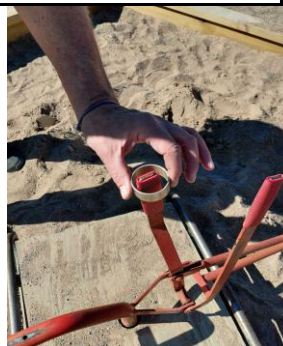
**Redskap 2: Sandlåda med grävmaskin**

Bild nr	Felbeskrivning	Hänvisning	Klassning
1.	Avhjälpande underhåll, ingen sits	1176-7, 7.2	5
2.	Felaktiga handtag enl. ringtolk	1146-6.4.7	8

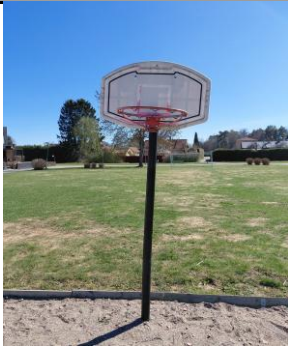
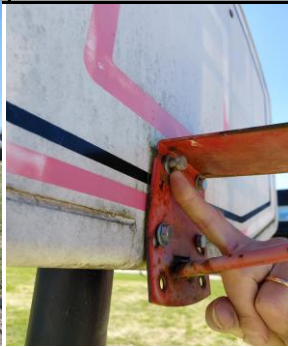
<b>Redskap 3: Basketkorg</b>			
Bild nr	Felbeskrivning	Hänvisning	Klassning
1.	<i>Avhjälpande underhåll</i>	1176-7, 7.2	1

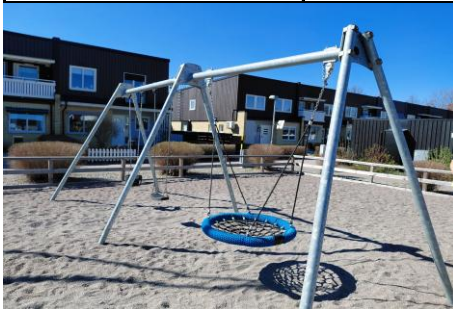
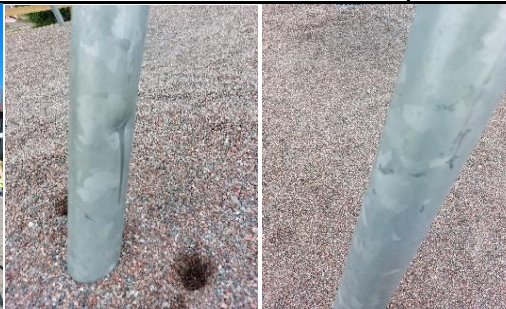
<b>Redskap 4: Kompan gungställning artnr: KSW90045</b>			
Bild nr	Felbeskrivning	Hänvisning	Klassning
1.	Korrigerande underhåll(intryckt)	1176-7.8.2.7	0
2.	Korrigerande underhåll(ytskada)	1176-7.8.2.7	0

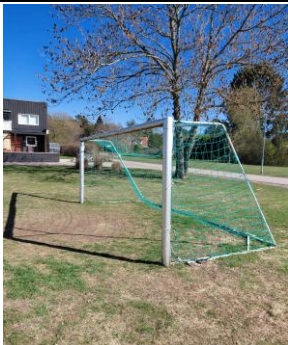
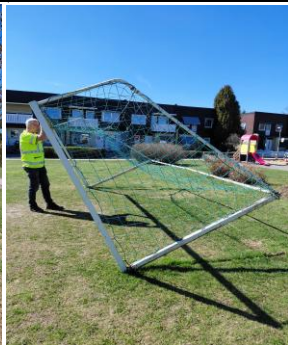
<b>Redskap 5: Fotbollsmål</b>			
Bild nr	Felbeskrivning	Hänvisning	Klassning
1.	<i>Ej förankrad utrustning</i>	1176-7, 5.1	2

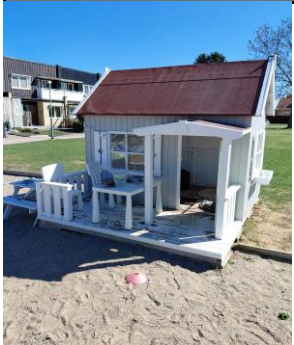
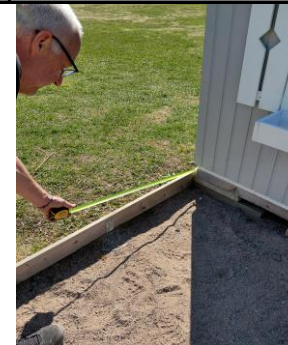
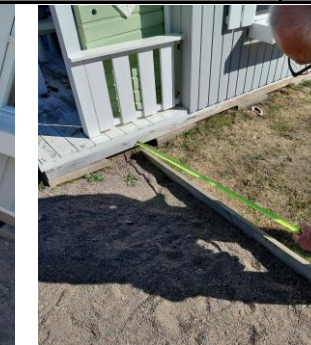
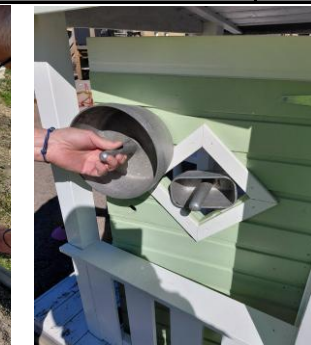
<b>Redskap 6: Lekstuga</b>			
Bild nr	Felbeskrivning	Hänvisning	Klassning
1.	<i>Felaktig utbredning av islagsyta</i>	1176-1, 4.2.8.2.4	2
2.	<i>Felaktig utbredning av islagsyta</i>	1176-1, 4.2.8.2.4	2
3.	<i>Ställen där hals/huvud kan fastna</i>	1176-1, 4.2.7.2	5
