Samfälligheten Bronsyxan, Västerås

Kontrollrapport 3

Besök på plats, kontroll av pågående arbeten

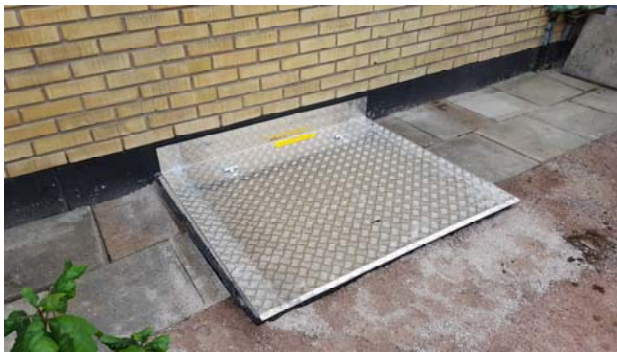
Bild 1

Luckorna är på flera ställen för små, de når ej över kanten på mursten, platonmatta (se bild 1).
Nedvik på plåt i framkant, borde vara även på sidorna.

Luckorna ej fastsatta, lås saknas.

Luckorna måste isoleras på undersidan då det fällt ut rikliga mängder med kondens.

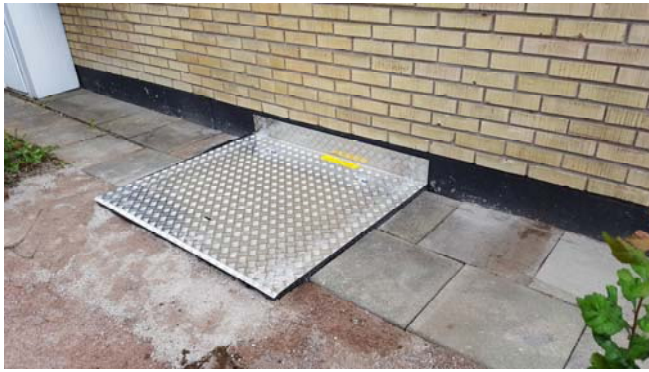
Bild 2

Enl ök skall lucka vara i nivå med mark, på flera ställen t ex Bronsnålgatan 17 sticker locket upp ca 3 cm över nivå plattor (se bild 2).

Plattor återställs och anpassas till höjd på lucka.
