Björktrastvägen 10, 186 47 Vallentuna

Redskap 1: Redskap med vidbyggd rutsch

Redskap 2: Gunga typ 1			Tillverkare/Leverantör: Hags	
Beteckning:			Datummärkning:	
Fel nr	Bild nr	Beskrivning av fel	Hänvisning	Klassning
2.1	1	Märkning (identifiering av redskap) saknas. Skall minst ange tillverkarens eller auktoriserat ombuds namn och adress, redskapets beteckning, tillverkningsår och Europastandard.	SS-EN 1176-1/7.1	Ö

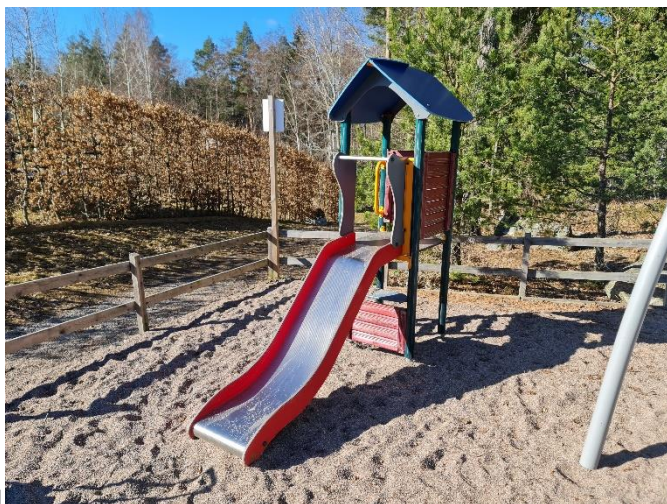
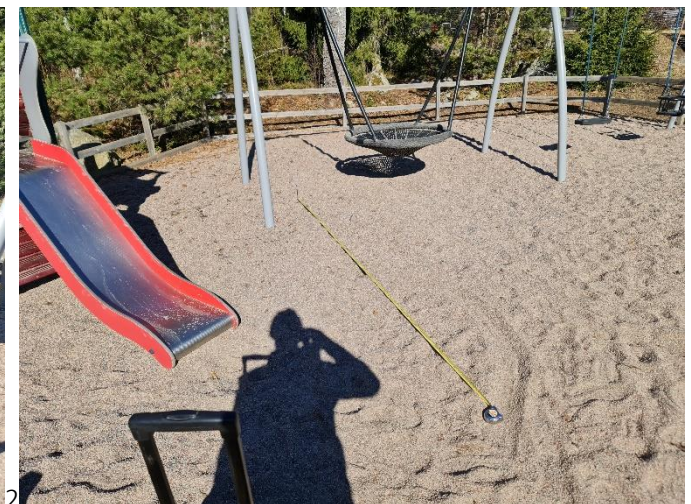
Fel nr	Bild nr	Beskrivning av fel	Hänvisning	Klassning
1.1	2	Rutschens fallutrymme överlappas av annat redskaps fallutrymme. Detta specifika fallutrymme där det förekommer tvingad rörelse får inte överlappas med annat fallutrymme.	SS-EN 1176-1/4.2.8.2.5	C

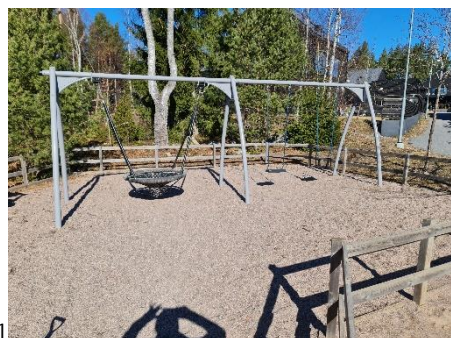
2.2	1	Markering för marknivån inte identifierad. Redskap ska vara tydligt och varaktigt märkt med en markering för marknivån.	SS-EN 1176-1/7.2	Ö
2.3	2	Gruppungsitsens fallutrymme överlappas av annat redskaps fallutrymme. Detta specifika fallutrymme där det förekommer tvingad rörelse får inte överlappas med annat fallutrymme.	SS-EN 1176-1/4.2.8.2.5	C

2.5	1	Staketen närmare än rekommenderat i gungriktningarna. Staket bör placeras minst 1,5m från kanten på islagsytan (måttsett $0,867 \times$ upphängningslängden + 1,75m) i gungriktningen.	SS-EN 1176-2/Bilaga A	C

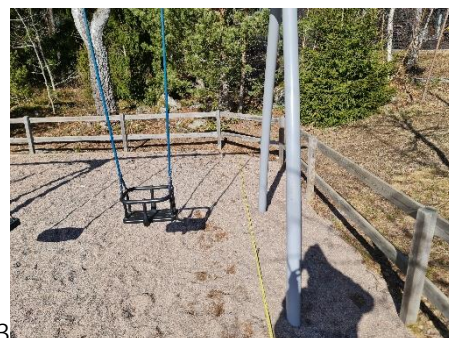
2.4	3	Fallutrymme/islagyta för litet i hörnet för småbarnssitsen. Skall minst vara $0,867 \times$ upphängningslängden (mäts från vridpunkt på gungled till sitsens ovkant) + 225cm från sitsens centrum i gungriktningen. Fallutrymmet/islagsytans totala bredd för sitsen här skall vara minst 175cm (alltså 87,5cm ut från sidan från centrum av sits).	SS-EN 1176-2/4.10.2.1 & SS-EN 1176-2/4.10.2.2	C

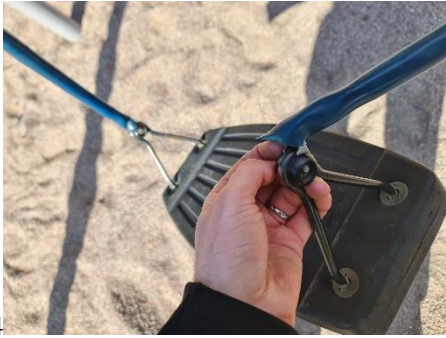
2.6	4	Saknas plastlock vid fästen vid en sits. Ska installeras enligt tillverkarens anvisningar.	SS-EN 1176-7/5.2	Ö
2.7	5 & 6	Saknas plast-/gummidetaljer där schacklar fästs i gungleder på gruppungsits, även börjat rosta. Ska installeras enligt tillverkarens anvisningar.	SS-EN 1176-7/5.2 & SS-EN 1176-1/4.1.4	Ö

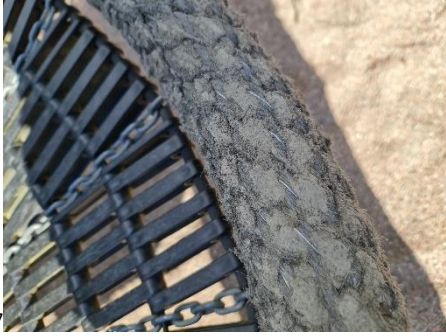
2.8	7	Metalldelar i rep på gruppungsits har kommit fram. (Inget vasst eller som sticker ut påträffat)	SS-EN 1176-7/7.2	Ö

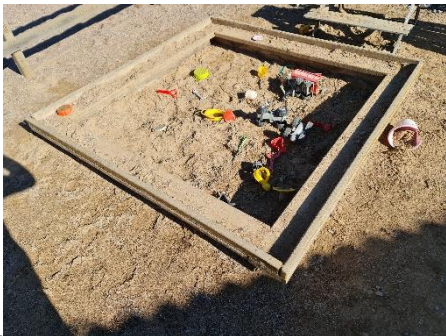
Redskap 3: Sandlåda			Tillverkare/Leverantör:	
Beteckning:			Datummärkning:	
Fel nr	Bild nr	Beskrivning av fel	Hänvisning	Klassning
3.1	1			IFI
