Protokoll årlig säkerhetsbesiktning Nyby Backes SFF

2023-10-17

Lekplatsens namn:	Nyby Backes SFF	Typ:	Lekplats
Adress:	Björktrastvägen 17-19	Postort:	186 47 Vallentuna
Datum för besiktning:	2023-10-17	Protokoll upprättat:	2023-10-23

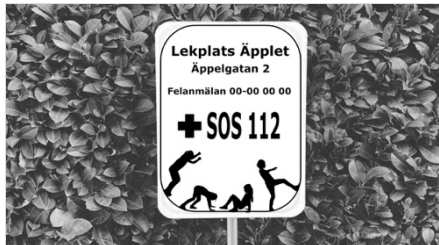
Hänvisningsskylt - Allmänna säkerhetsåtgärder, SS-EN 1176-7, 8.2.3

Saknas

C-fel

Vid lekplatsen saknas en tydligt synlig hänvisningsskylt med minst följande information:

- Lekplatsens namn
- Lekplatsens adress eller GPS-koordinater;
- Allmänt telefonnummer för nödsituationer (112);
- Kontaktuppgifter till underhållspersonal (t ex telefonnr, email eller hemsida).

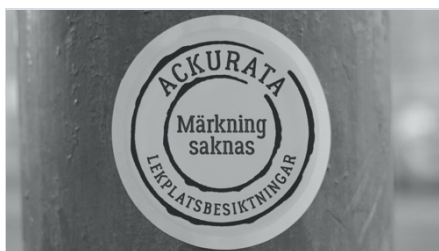
Märkning, SS-EN 1176-1, 7

Saknas

C-fel

Inom lekområdet har redskap identifierats som saknar ID-märkning. Redskap som omfattas av felet har "Saknas" angivet i fältet för ID-märkning.

Redskap ska vara märkta tydligt, varaktigt och synligt från marknivå med minst följande:

Tillverkarens namn och adress; Redskapets beteckning och tillverkningsår; nummer och datum för denna Europastandard, dvs SS-EN 1176-1:2017.

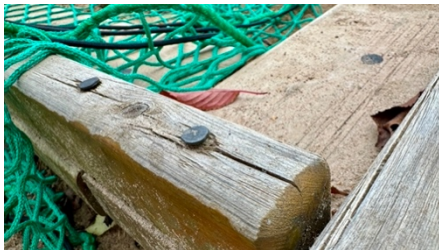
Fel nr: 1	Klassning: C
Redskapets ytbeskaffenhet	1176-1, 4.2.5

Det finns utskjutande pik/skruv som har vassa/spetsiga kanter.

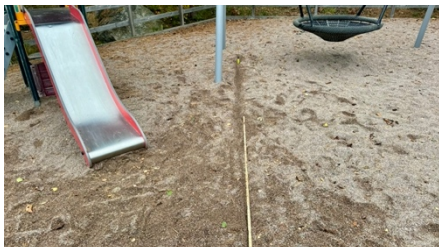
Fel nr: 2	Klassning: C
Fallutrymmets utsträckning	1176-1, 4.2.8.2.5

Gungans fallutrymme (som är tvingande) överlappas av fallutrymmet för intilliggande redskap (rutschen som också är tvingande).

Vid bedömning av klassificeringsgrad (C) har hänsyn tagits till rutschbanans riktning/placering, uppskattad belastning på lekplatsen, som en förmildrande omständighet och sannolik för incident.
