Protokoll

säkerhetsbesiktning lekplats

Lekplats: Trastsångsvägen 87 - Linköping
Beställare: Göran Elebring – Trastsångsvägens Samfällighetsförening
Datum för besiktning: 2021-05-07

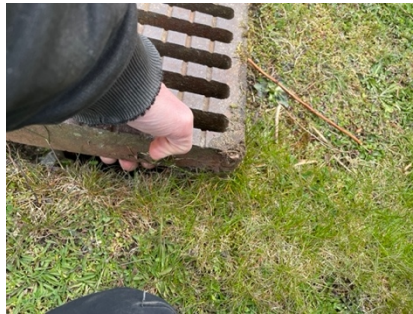
Bild 2

Beskrivning	Bild	§	Fel
Olåsta brunnar i anslutning till lekplatsen.	2, 3	OL	A
Hänvisningsskylt med info om adress, larmnummer, ägare mm saknas	NA	1176-7:8.2.4	C
Rutiner för besiktning och underhåll saknas enl. Bil 1	NA	1176-7:6	C
Anvisningar från redskapstillverkaren saknas	NA	1176-7:8.1.1, 8.2.3, 8.2.9	C
Rutiner för åtgärder vid olycka saknas	NA	1176-7, 8.2.5	C
Rutiner för drift och underhåll saknas enl. Bil 1	NA	1176-7:8	C

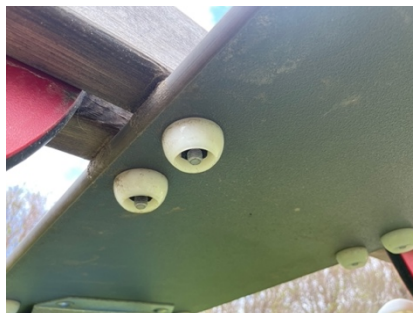
Bild 2

Beskrivning	Bild	§	Fel
Täcklock saknas	2	1176-7:8.2.6	C
Märkning för identifiering av redskap saknas	NA	1176-1:7.1	C

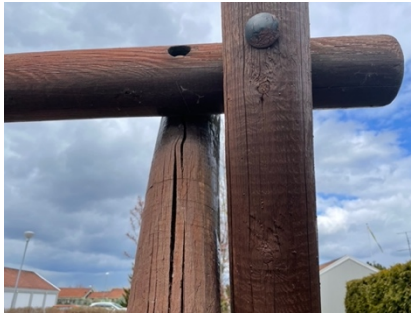
Bild 2

Beskrivning	Bild	§	Fel
Stolpar och överliggare är spruckna och början till murkna	2, 3	1176-7:8.2.7	C
Hållfastheten har ej kunnat bedömas i stolparna	NA	1176-1:4.2.2	C
För kort avstånd mellan gunga och ställning. Ska vara minst 560mm för denna	4	1176-2:4.4.1	B
Gungorna är slitna och trasiga	5	1176-7:8.2.7	C
Öppning mellan 8,6 och 12mm ej tillåten. Fingrar kan fastna.	6	1176-1:4.2.13	C
Inspriingskydden står för nära, ska vara 1,5m utanför islagsytans minimum 4,8m i detta fall.	NA	1176-2: Bil A	C
Fel typ/dålig kvalitet på fallskyddsmaterial. Ger ej tillräckligt fallskydd.	NA	1176-1:4.2.8.5.2	C
Märkning för identifiering av redskap saknas	NA	1176-1:7.1	C

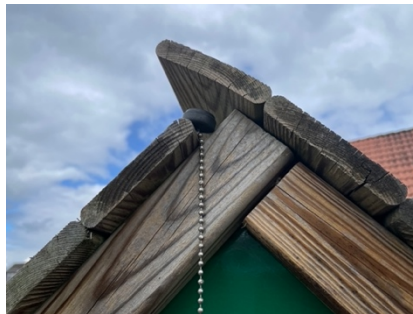
Bild 2

Beskrivning	Bild	§	Fel
Leksaker utan produktcertifikat i offentlig lekyta.	NA	PSL	C
Leksaker som ej är certifierade utifrån SS_EN 1176 i offentlig lekyta	NA	1176-1	C
Vid prövning enl. bil. D3.2.3 knävringen fastnar. Hår/kläder kan fastna. Gäller tak/ tvingande rörelse	2, 3	1176-1:4.2.7.3	A
Fel typ/dålig kvalitet på fallskyddsmaterial. Ger ej tillräckligt fallskydd.	4, 5	1176-1:4.2.8.5.2	B
För kort avstånd mellan gunga och ställning. Ska vara minst 550mm för denna	4	1176-2:4.4.1	C
Brädorna sviktat, risk att gå av	6	1176-7:8.2.6	C
Fria fallutrymmet kring redskapet är för liten. Ska vara minst 1500mm utan föremål i fallutrymmet.	7	1176-1:4.2.8.4	B
Infästningarna är skadade, dålig hållfasthet	8	1176-7:8.2.7	B
Mekanisk hållfasthet. Redskapet är ej stabilt vid belastning.	NA	1176-1:4.2.2	C
Märkning för identifiering av redskap saknas	NA	1176-1:7.1	C

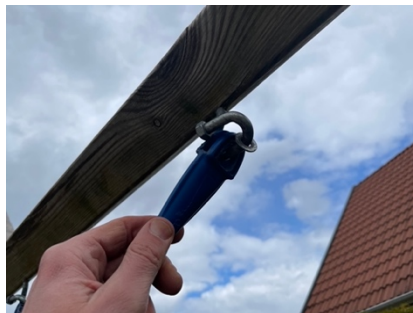
Bild 8

Beskrivning	Bild	§	Fel
Fel typ/dålig kvalitet på fallskyddsmaterial. Ger ej tillräckligt fallskydd.	8	1176-1:4.2.8.5.2	C
Märkning för identifiering av redskap saknas	NA	1176-1:7.1	C
