Protokoll

säkerhetsbesiktning lekplats

Lekplats: Trastsångsvägen 55 - Linköping
Beställare: Göran Elebring – Trastsångsvägens Samfällighetsförening
Datum för besiktning: 2021-05-07

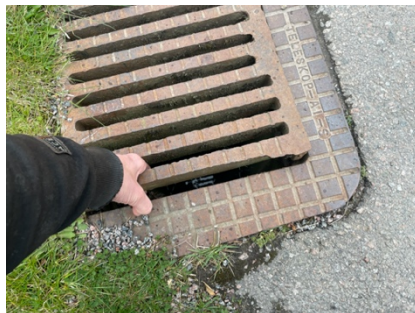
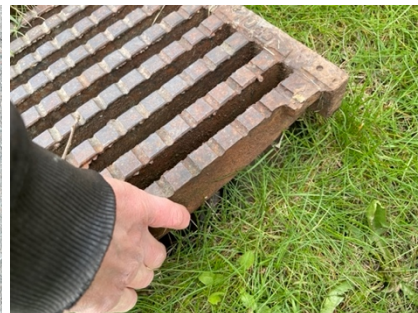
Beskrivning	Bild	§	Fel
Olåsta brunnar i anslutning till lekplatsen.	2, 3	OL	A
Hänvisningsskylt med info om adress, larmnummer, ägare mm saknas	NA	1176-7:8.2.4	C
Rutiner för besiktning och underhåll saknas enl. Bil 1	NA	1176-7:6	C
Anvisningar från redskapstillverkaren saknas	NA	1176-7:8.1.1, 8.2.3, 8.2.9	C
Rutiner för åtgärder vid olycka saknas	NA	1176-7, 8.2.5	C
Rutiner för drift och underhåll saknas enl. Bil 1	NA	1176-7:8	C

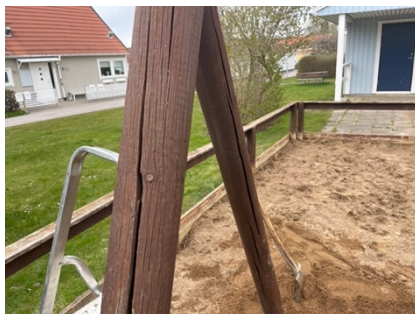
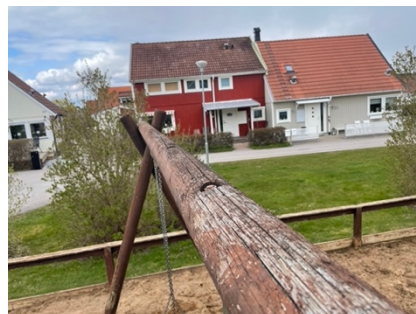
Beskrivning	Bild	§	Fel
Stolpar och överliggare är spruckna och början till murkna	2, 3	1176-7:8.2.7	C
Hållfastheten har ej kunnat bedömas i stolparna	NA	1176-1:4.2.2	C
Infästningarna glappar	4	1176-7:8.2.6	C
Länkarna är slitna, minskad hållfasthet	5	1176-7:8.2.7	C
Gungan hänger för lågt. Fri markhöjd minst 350 mm.	6	1176-2:4.2	C
Öppning mellan 8,6 och 12mm ej tillåten. Fingrar kan fastna.	7	1176-1:4.2.13	C
Fel typ/dålig kvalitet på fallskyddsmaterial. Ger ej tillräckligt fallskydd.	8	1176-1:4.2.8.5.2	C
Sargen är murken och innehåller uppstående spik	9	1176-7:8.2.7	C
Insprikningskydden står för nära, ska vara 1,5m utanför islagsytans minimum 4,7m i detta fall.	NA	1176-2: Bil A	C
Märkning för identifiering av redskap saknas	NA	1176-1:7.1	C

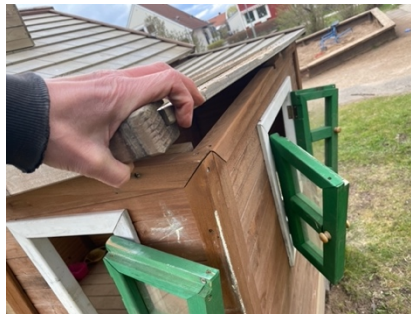
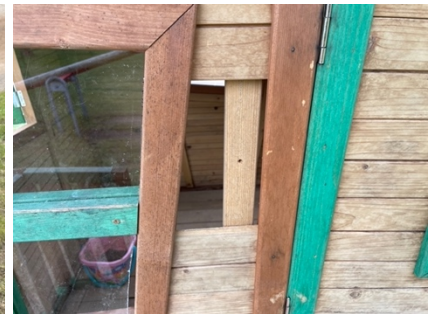
Beskrivning	Bild	§	Fel
Taket är löst	2	1176-7:8.2.7	B
En bräda saknas	3	1176-7:8.2.6	C
Huset är rangligt, lekredskap ska vara stabila vid belastning	NA	1176-1:4.2.2	C
Märkning för identifiering av redskap saknas	NA	1176-1:7.1	C

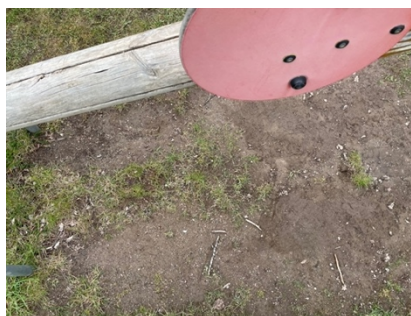
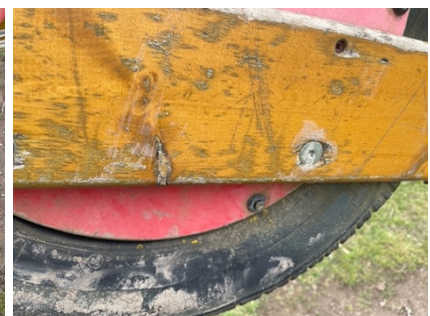
Beskrivning	Bild	§	Fel
Fel typ/dålig kvalitet på fallskyddsmaterial. Ger ej tillräckligt fallskydd.	2	1176-1:4.2.8.5.2	C
Skrudar är lösa	3	1176-7:8.2.7	C
Märkning för identifiering av redskap saknas	NA	1176-1:7.1	C

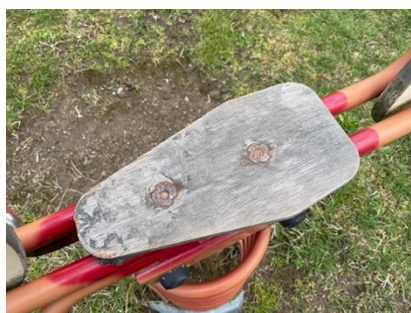
Bild 2

Beskrivning	Bild	§	Fel
Sitsen är trasig, saknar stoppning	2	1176-7:8.2.7	C
Märkning för identifiering av redskap saknas	NA	1176-1:7.1	C

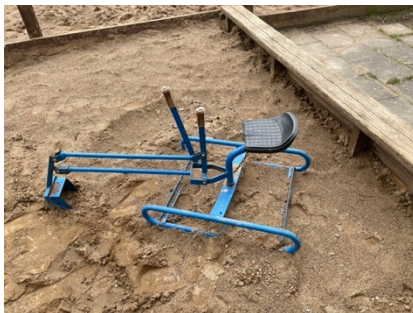
Bild 2

Beskrivning	Bild	§	Fel
Leksaker som ej är certifierade utifrån SS_EN 1176 i offentlig lektya	2	1176-1	C
