Installationsbesiktningar av lekplatser Lekplats: Bronsyxan samfällighetsförening Västerås

Besiktningens objekt: Lekplatser

Datum för besiktningen	2018-06-19		
Protokollet upprättat	2018-06-30		
Underskrift

Resultat från Installationsbesiktningarna

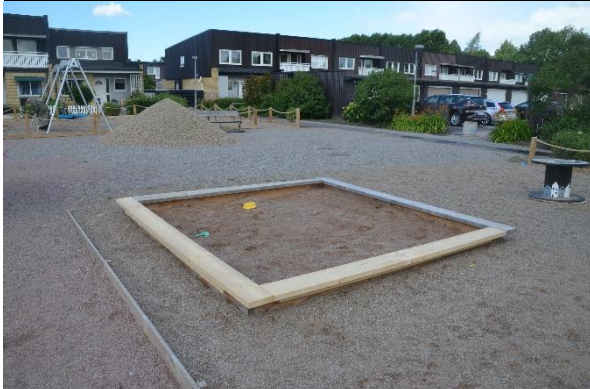
Redskap 2	Sandlåda	Fallhöjd	
Tillverkare	Mark & Anläggning Prohouse	Produkt namn	
ID-märkning		Produkt nr	
Tidigare fel	Åtgärdade	Kvarstår	
Lättillgänglig		Högsta fria fallhöjd	
Fel nr	Felbeskrivning	Hänvisning	Klassning
	Inga fel identifierade		✓

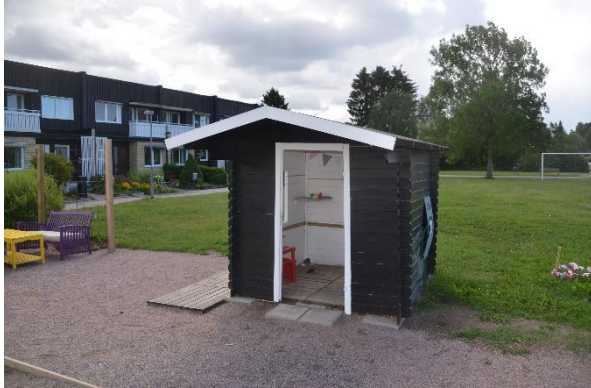
Redskap 3	Lekhus		Fallhöjd	
Tillverkare	Saknas	Produkt namn	Saknas	
ID-märkning	Saknas	Produkt nr	Saknas	
Tidigare fel	Åtgärdade	Kvarstår		
Lättillgänglig		Högsta fria fallhöjd		
Fel nr	Felbeskrivning	Hänvisning	Klassning	
	Inga fel identifierade		✓

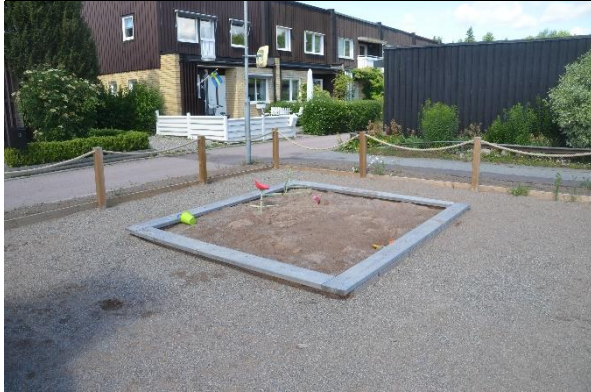
Redskap 2	Sandlåda		Fallhöjd	
Tillverkare	Mark & Anläggning Prohouse	Produkt namn		
ID-märkning		Produkt nr		
Tidigare fel	Åtgärdade	Kvarstår		
Lättillgänglig		Högsta fria fallhöjd		
Fel nr	Felbeskrivning	Hänvisning	Klassning	
	Inga fel identifierade		✓
