Ombesiktning av lekplatser Bronsyxan samfällighetsförening Västerås

Besiktningsobjekt: Lekplatser

Datum för besiktningen	2018-11-12		
Protokollet upprättat	2018-11-20		
Underskrift

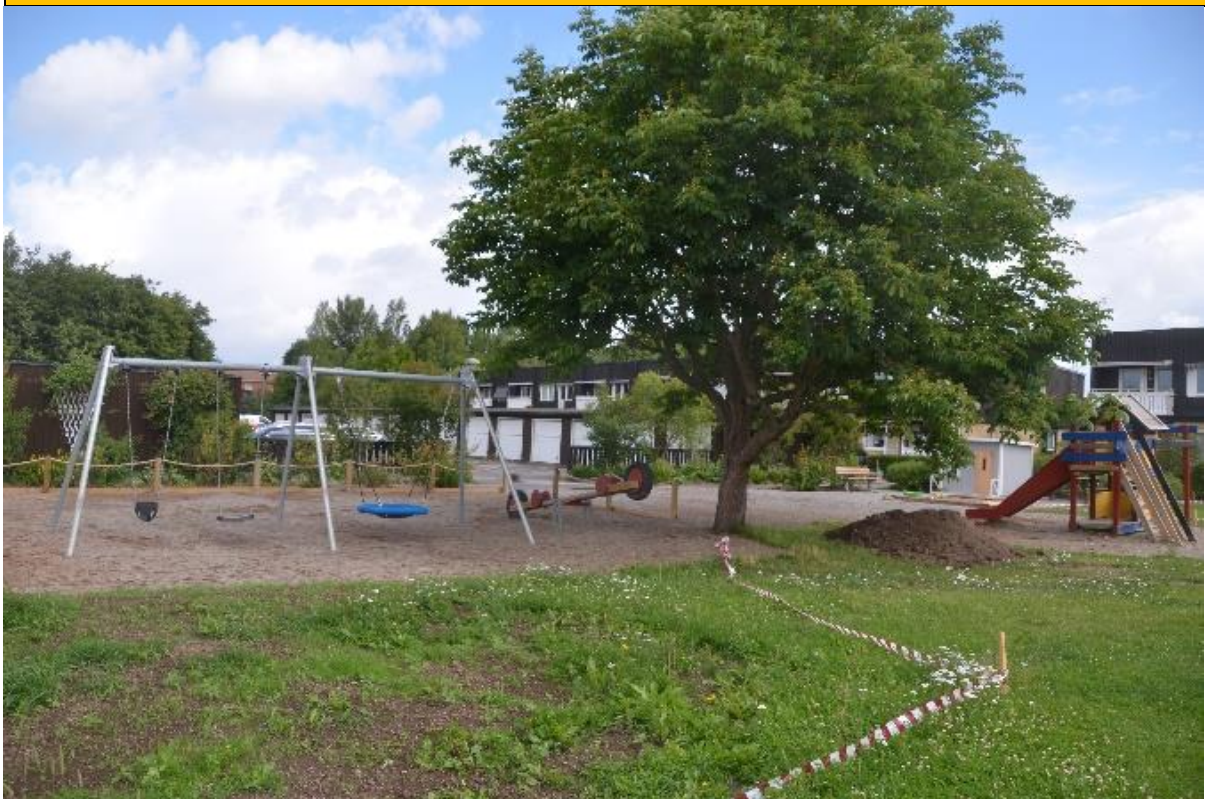
Översiktsbild

Nr 1. Fungerande drift och underhållsplan för lekplatsen saknas.

Nr 2. Hänvisningsskylt för lekplatsen saknas. Informationsskylt med adress för lekplatsen, telefonnummer till ägaren/förvaltare av lekplatsen i händelse av fel/skadegörelse på lekredskap och telefonnummer 112 vid händelse av olycka.

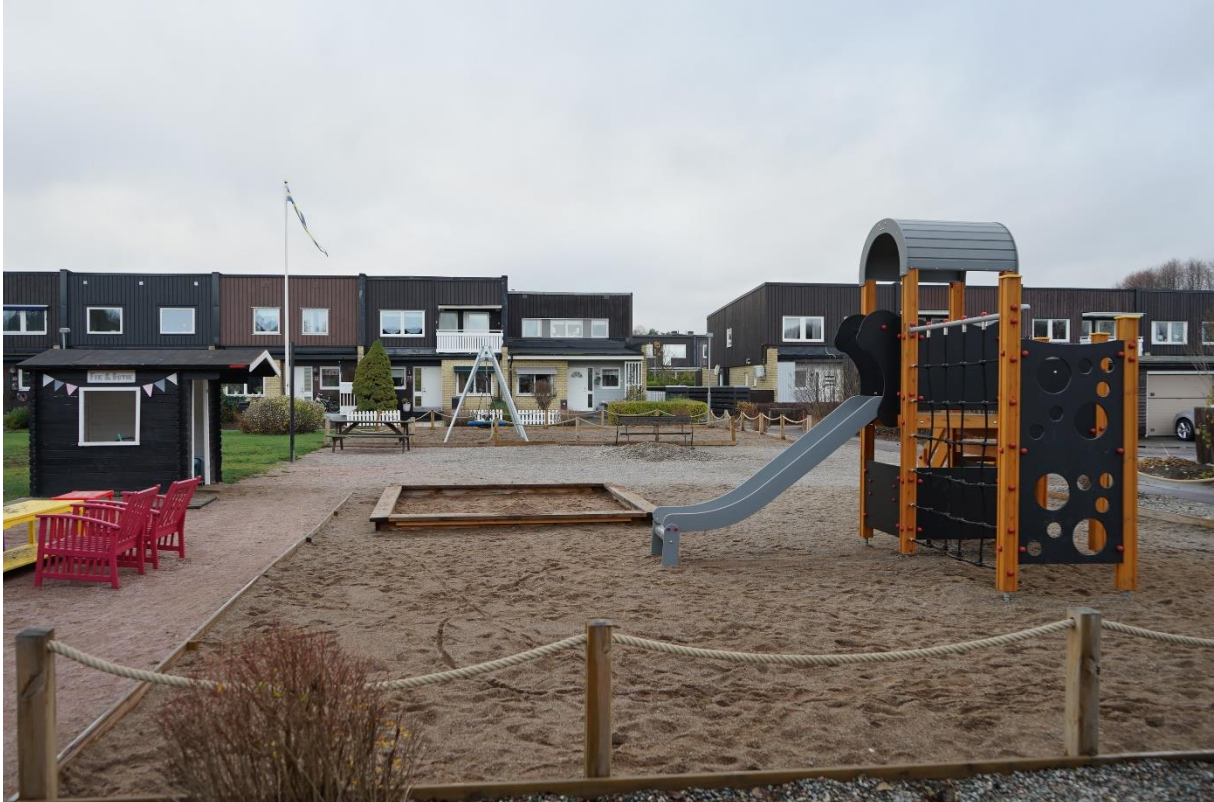
Översiktsbild

Nr 1. Hänvisningsskylt för lekplatsen saknas. Informationsskylt med adress för lekplatsen, telefonnummer till ägaren/förvaltare av lekplatsen i händelse av fel/skadegörelse på lekredskap och telefonnummer 112 vid händelse av olycka.

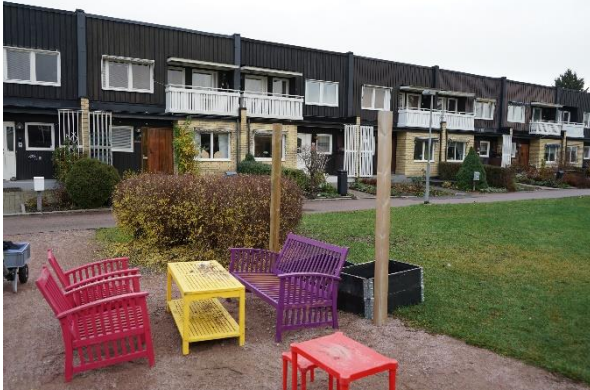
Lekområdet:

Inga fel identifierade, tidigare fel åtgärdad.

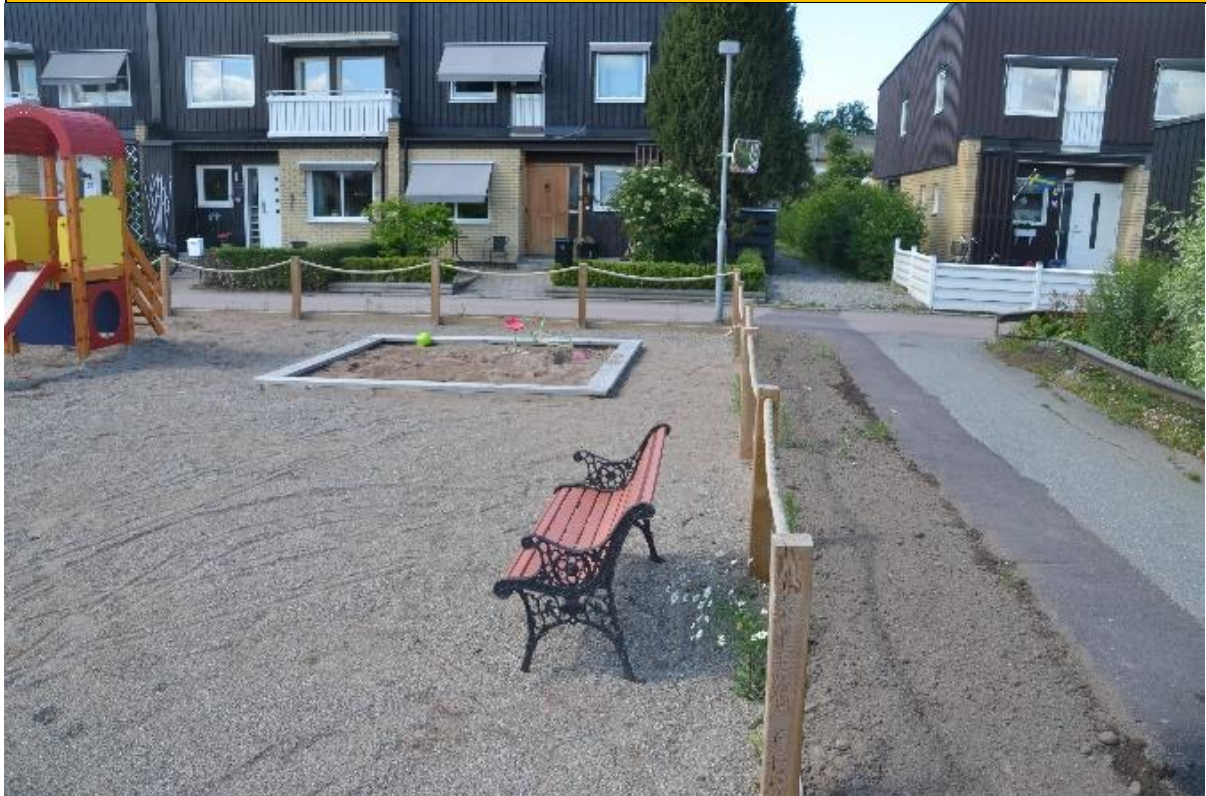
Översiktsbild

Nr 1. Hänvisningsskylt för lekplatsen saknas. Informationsskylt med adress för lekplatsen, telefonnummer till ägaren/förvaltaren av lekplatsen i händelse av fel/skadegörelse på lekredskap och telefonnummer 112 vid händelse av olycka.

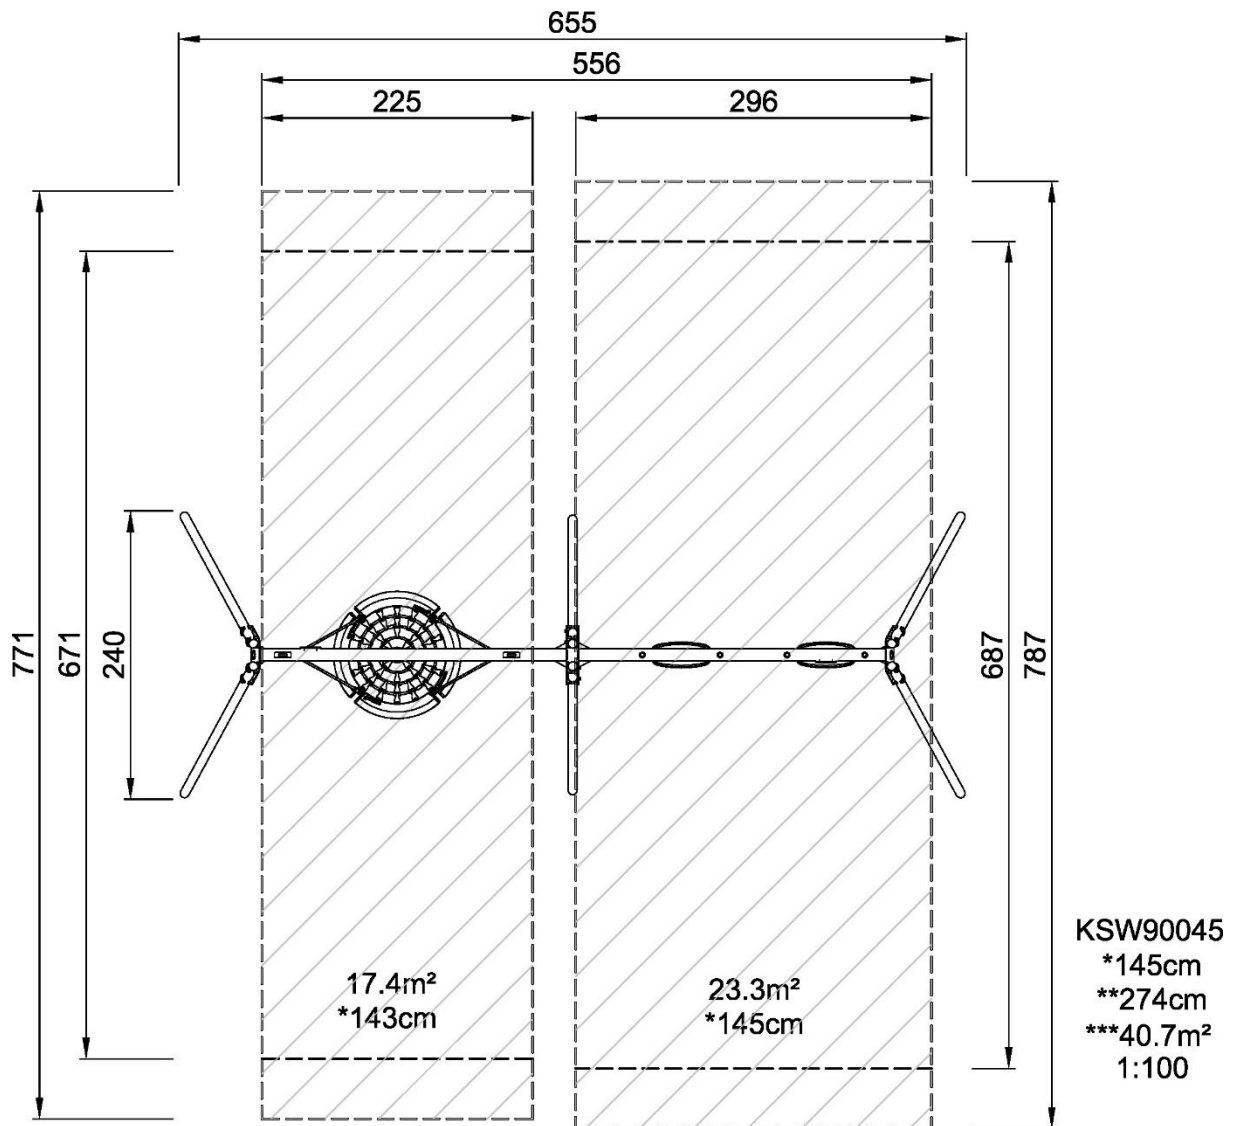
Fallutrymmets utbredning.
