Protokoll årlig säkerhetsbesiktning Nyby Backes SFF

2023-10-17

Lekplatsens namn:	Nyby Backes SFF	Typ:	Lekplats
Adress:	Björktrastvägen 17-19	Postort:	186 47 Vallentuna
Datum för besiktning:	2023-10-17	Protokoll upprättat:	2023-10-23

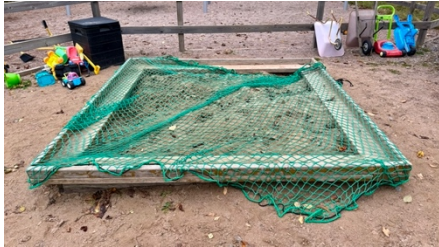
Redskap 1: Sandlåda

Tillverkare: Hags	Fallhöjd (mm): <600
Art. nr:	ID-Märkning:
Art. namn:	Identifierade fel: Ja

Det finns utskjutande pik/skruv som har vassa/spetsiga kanter.

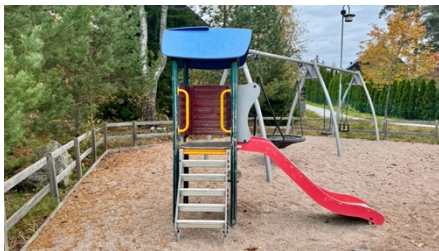
Redskap 2: Vidbyggd rutschbana

Tillverkare: Hags	Fallhöjd (mm): 900
Art. nr: 606315 Unimini	ID-Märkning:
Art. namn: Eima	Identifierade fel: Nej

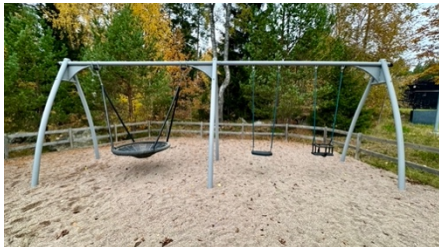
Redskap 3: Gungställning

Tillverkare: Hags	Fallhöjd (mm): 1500
Art. nr:	ID-Märkning: Saknas
Art. namn:	Identifierade fel: Ja
