Protokoll

säkerhetsbesiktning lekplats

Lekplats: Trastsångsvägen 87 - Linköping
Beställare: Göran Elebring – Trastsångsvägens Samfällighetsförening
Datum för besiktning: 2021-05-07

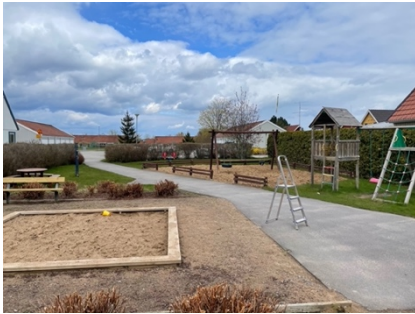
Bild 1

Beskrivning	Bild	§	Fel
Olåsta brunnar i anslutning till lekplatsen.	2, 3	OL	A
Hänvisningsskylt med info om adress, larmnummer, ägare mm saknas	NA	1176-7:8.2.4	C
Rutiner för besiktning och underhåll saknas enl. Bil 1	NA	1176-7:6	C
Anvisningar från redskapstillverkaren saknas	NA	1176-7:8.1.1, 8.2.3, 8.2.9	C
Rutiner för åtgärder vid olycka saknas	NA	1176-7, 8.2.5	C
Rutiner för drift och underhåll saknas enl. Bil 1	NA	1176-7:8	C

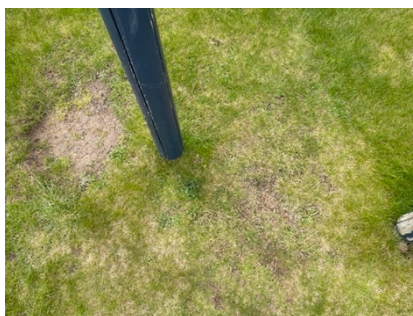
Bild 2

Beskrivning	Bild	§	Fel
Fel typ/dålig kvalitet på fallskyddsmaterial. Ger ej tillräckligt fallskydd.	8	1176-1:4.2.8.5.2	C
Märkning för identifiering av redskap saknas	NA	1176-1:7.1	C

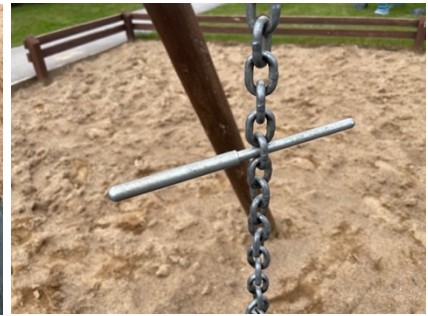
Bild 6

Beskrivning	Bild	§	Fel
Stolpar och överliggare är spruckna och början till murkna	2, 3	1176-7:8.2.7	C
Hållfastheten har ej kunnat bedömas i stolparna	NA	1176-1:4.2.2	C
För kort avstånd mellan gunga och ställning. Ska vara minst 560mm för denna	4	1176-2:4.4.1	B
Gungorna är slitna och trasiga	5	1176-7:8.2.7	C
Öppning mellan 8,6 och 12mm ej tillåten. Fingrar kan fastna.	6	1176-1:4.2.13	C
Inspriingskydden står för nära, ska vara 1,5m utanför islagsytans minimum 4,8m i detta fall.	NA	1176-2: Bil A	C
Fel typ/dålig kvalitet på fallskyddsmaterial. Ger ej tillräckligt fallskydd.	NA	1176-1:4.2.8.5.2	C
Märkning för identifiering av redskap saknas	NA	1176-1:7.1	C

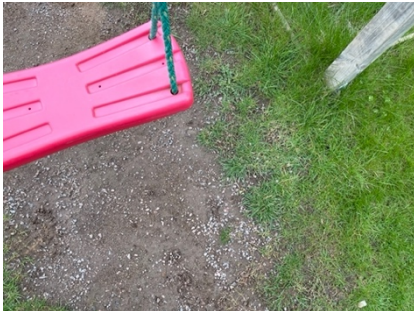
Bild 4

Beskrivning	Bild	§	Fel
Leksaker utan produktcertifikat i offentlig lekyta.	NA	PSL	C
Leksaker som ej är certifierade utifrån SS_EN 1176 i offentlig lekyta	NA	1176-1	C
Vid prövning enl. bil. D3.2.3 knävringen fastnar. Hår/kläder kan fastna. Gäller tak/ tvingande rörelse	2, 3	1176-1:4.2.7.3	A
Fel typ/dålig kvalitet på fallskyddsmaterial. Ger ej tillräckligt fallskydd.	4, 5	1176-1:4.2.8.5.2	B
För kort avstånd mellan gunga och ställning. Ska vara minst 550mm för denna	4	1176-2:4.4.1	C
Brädorna sviktat, risk att gå av	6	1176-7:8.2.6	C
Fria fallutrymmet kring redskapet är för liten. Ska vara minst 1500mm utan föremål i fallutrymmet.	7	1176-1:4.2.8.4	B
Infästningarna är skadade, dålig hållfasthet	8	1176-7:8.2.7	B
Mekanisk hållfasthet. Redskapet är ej stabilt vid belastning.	NA	1176-1:4.2.2	C
Märkning för identifiering av redskap saknas	NA	1176-1:7.1	C
