Protokoll

säkerhetsbesiktning lekplats

Lekplats: Trastsångsvägen 55 - Linköping
Beställare: Göran Elebring – Trastsångsvägens Samfällighetsförening
Datum för besiktning: 2021-05-07

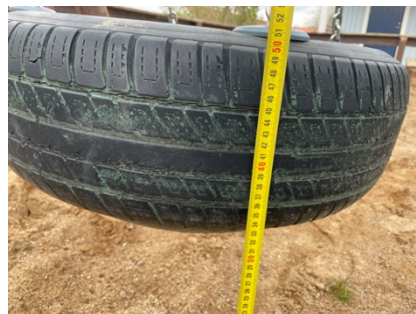
Bild 6

Beskrivning	Bild	§	Fel
Stolpar och överliggare är spruckna och början till murkna	2, 3	1176-7:8.2.7	C
Hållfastheten har ej kunnat bedömas i stolparna	NA	1176-1:4.2.2	C
Infästningarna glappar	4	1176-7:8.2.6	C
Länkarna är slitna, minskad hållfasthet	5	1176-7:8.2.7	C
Gungan hänger för lågt. Fri markhöjd minst 350 mm.	6	1176-2:4.2	C
Öppning mellan 8,6 och 12mm ej tillåten. Fingrar kan fastna.	7	1176-1:4.2.13	C
Fel typ/dålig kvalitet på fallskyddsmaterial. Ger ej tillräckligt fallskydd.	8	1176-1:4.2.8.5.2	C
Sargen är murken och innehåller uppstående spik	9	1176-7:8.2.7	C
Insprikningskydden står för nära, ska vara 1,5m utanför islagsytans minimum 4,7m i detta fall.	NA	1176-2: Bil A	C
Märkning för identifiering av redskap saknas	NA	1176-1:7.1	C

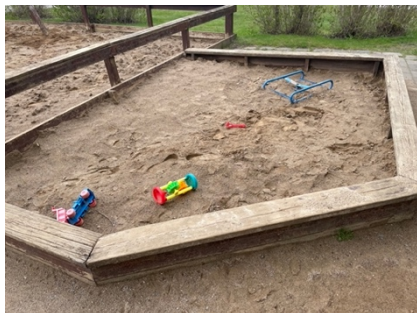
Bild 1

Redskap: #5: Baksandlåda, ej besiktad som lekredskap
