Protokoll från säkerhetsbesiktning av lekplats: Bronslurugatan 18-32, gård 4

Besiktningssubjekt: Lekplats	Se bilaga

Datum för besiktningen	2015-04-27		
Protokollet upprättat	2015-05-04		
Underskrift

Säkerhetsbesiktningen genomförd mot följande kravdokument:	Se bilaga:
Svensk Standard SS-EN 1176-1-7 och SS-EN 1176 10-11

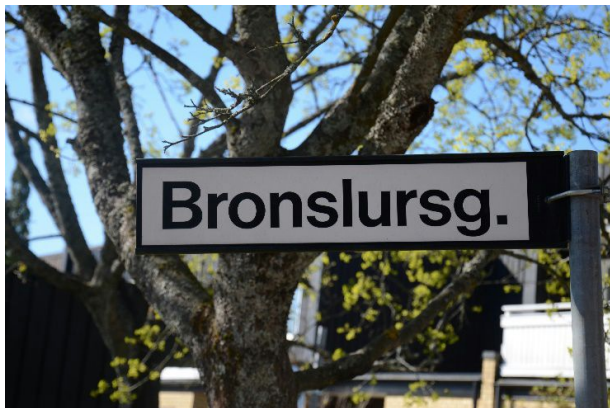
Besiktningssubjekt	Lekplats				
Beteckning	Gård 4				
Adress	Bronslursgatan 18-32				
	Västerås				
Hänvisningsskyltning				Se bilaga	
		Finns	X	Saknas	
Tidigare fel		Åtgärdade		Kvarstår	
Fel nr	Felbeskrivning:			Hänvisning	Klassning
1	Allmänna säkerhetsåtgärder			1176-7 8.2.4	C

Nr 1 Hänvisningsskylt för lekplatsen saknas. Informationsskylt med adress för lekplatsen, telefonnummer till ägare/förvaltare av lekplatsen i händelse av fel/skadegörelse på lekredskap. Och telefonnummer 112 vid händelse av olycka.

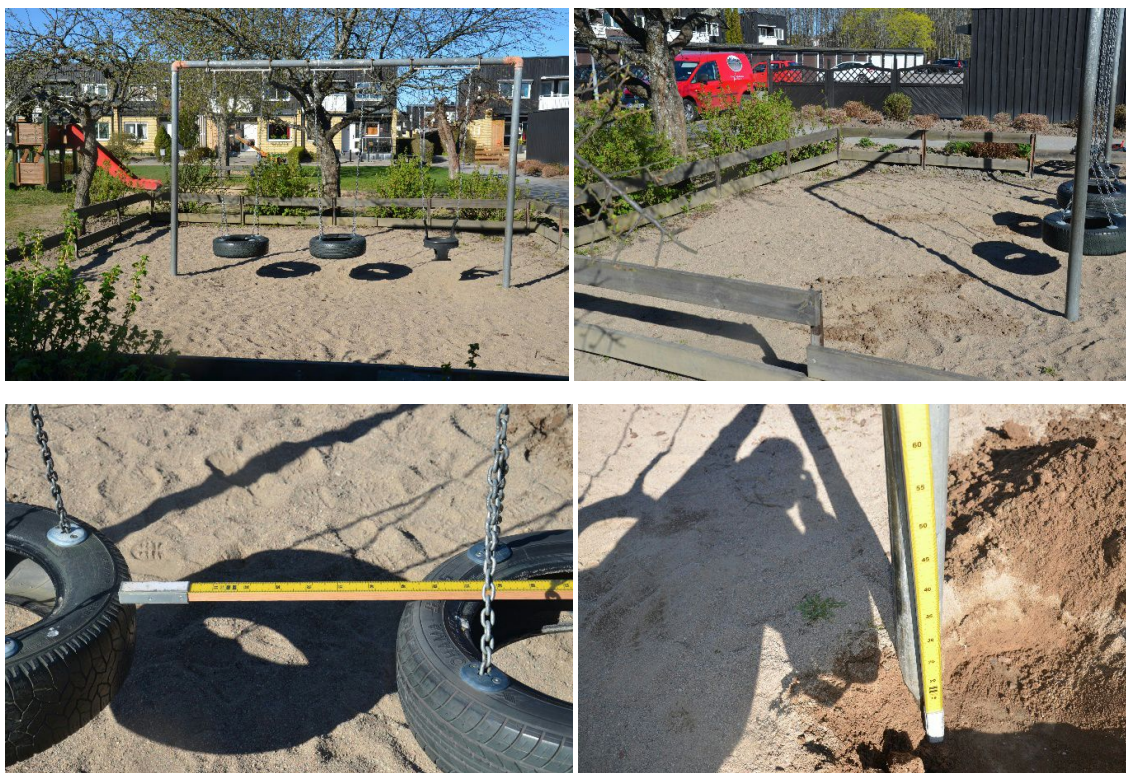
Redskap 1	Gungställning		Fallhöjd	1,4 m
Tillverkare	Saknas	Typbet	Saknas	
ID-märkning	Saknas	Prod nr	Saknas	
Tidigare fel	Åtgärdade	Kvarstår		
Fel nr	Felbeskrivning:	Hänvisning	Klassning	
2	Stötdämpande underlag/islagsyta	1176-1 4.2.8.5.2	B	
3	Gungställning	1176-2 4.9	B	
4	Säkerhetsavstånd	1176-2 4.4.1	B	
5	Fundament/förankring	1176-1 4.2.14	B	
6	Fri markhöjd	1176-2 4.2	C	
	Besiktningsmannens påpekande		!

Nr 2 Under alla redskap med en fri fallhöjd på mer än 600 mm eller redskap som orsakar en tvingad rörelse för användarens kropp t.ex. gungor ska det finnas stötdämpande underlag över hela islagsytan. Om lösfyllnadsmaterial används ska det installeras med en tjocklek som är 100 mm större än vad som bestäms vid provning enligt EN 1176 för att åstadkomma erforderlig kritisk fallhöjd. Detta för att tillåta att material förflyttas under användning.

Nr 3 Gungställningar med fler än 2 sitsar ska med hjälp av konstruktioner delas in i sektioner på ett sådant sätt att varje sektion innehåller högst 2 gungor.

Nr 4 Avstånd mellan gungsitsar är inte korrekt. Även avstånd mellan gungsits i viloläge och gungben är inte korrekt. Minsta horisontella avstånd i gungsitsens viloläge mot gungben ska vara 20 % av upphängningselementets längd + 200 mm.

Minsta avstånd mellan gungsitsar i viloläget ska vara 20 % av upphängningselementets längd + 300 mm.

Nr 5 Fundament ska vara utformade så att de inte innebär någon fara (snubbling, istötning). För denna typ av betongfundament ska den befinna sig minst 400 mm under lekytan.

Nr 6 För gungsitsar bestående av däck ska den fria markhöjden i viloläget vara minst 400 mm.

! Upphängningselement är angripna med rost, bör skyddas mot atmosfäriska förhållanden och korrosion. 1176-1 4.1.4 Metaller. Korta av kedjelänkar till rätt nivå på infästning gungbom.

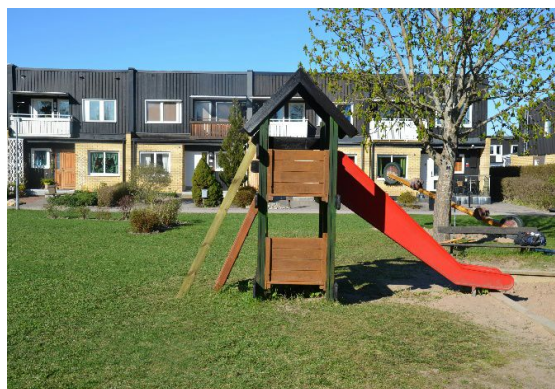
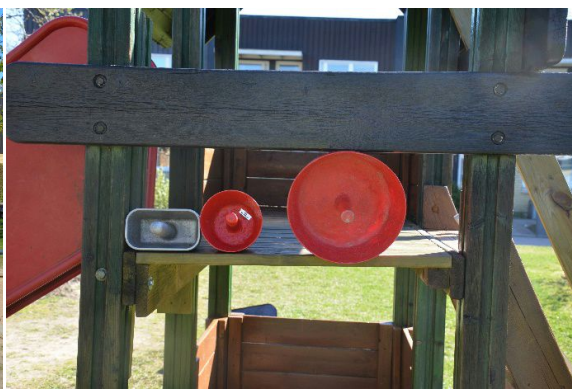
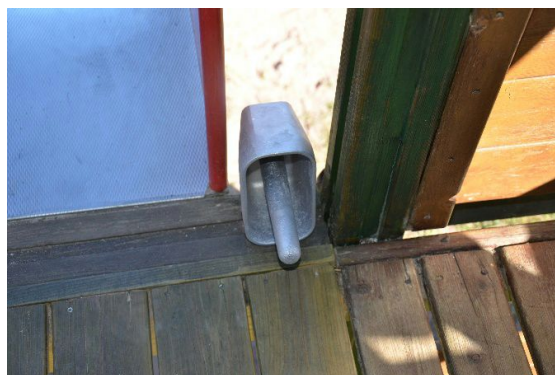
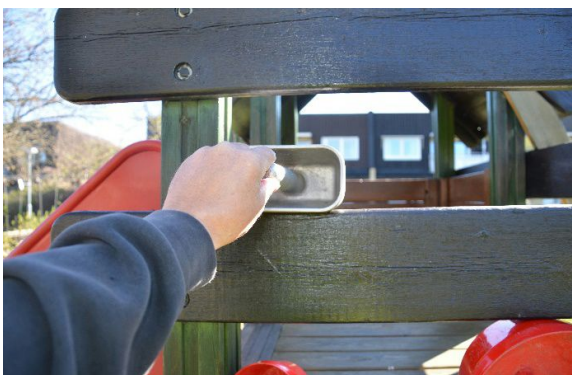
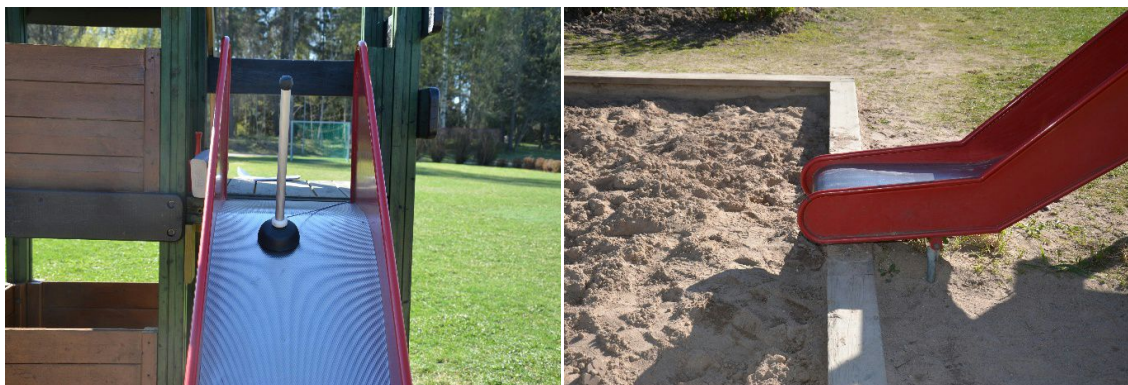
Redskap 2	Klätterställning med rutsch	Fallhöjd	1,3 m
-----------	-----------------------------	----------	-------

Redskap 2	Klätterställning med rutsch			Fallhöjd	1,3 m
Tillverkare	Saknas	Typbet	Saknas		
ID-märkning	Saknas	Prod nr	Saknas		
Tidigare fel	Åtgärdade	Kvarstår			
Fel nr	Felbeskrivning	Hänvisning	Klassning		
7	Ställen där huvud och hals kan fastna	1176-1 4.2.7.2	A		
8	Ställen där kläder/hår kan fastna	1176-1 4.2.7.3	A		
9	Fallunderlag	1176-1 4.2.8.5.2	B		
10	Skydd mot skador inom fallområdet	1176-1 4.2.8.4	B

Nr 7 Redskap ska vara utformade så att öppningar inte skapar någon risk för att huvudet eller hals fastnar, oavsett om huvudet eller fötterna passerar först. Åtkomliga helt omslutna öppningar med en undre kant mer än 600 mm ovanför lekytan ska provas i enlighet med D.2.1. Provkropp C eller E får inte passera genom någon öppning såvida den inte även tillåter att den stora huvudprovkroppen D kan passera, se foto ovan.

Nr 8 Redskap bör utformas så att farliga situationer kan motverkas och förhindras från att uppstå så som där kläder kan fastna. Se provningsmetod 1176-1 D.3.

Nr 9 Under alla redskap med en fri fallhöjd på mer än 600 mm eller redskap som orsakar en tvingad rörelse för användarens kropp t.ex. rutschbanor ska det finnas stötdämpande underlag över hela islagsytan. Om lösfyllnadsmaterial används ska det installeras med en tjocklek som är 100 mm större än vad som bestäms vid provning enligt EN 1176 för att åstadkomma erforderlig kritisk fallhöjd. Detta för att tillåta att material förflyttas under användning.

Nr 10 Fallutrymmet får inte innehålla några hinder på vilka en användare kan falla och skada sig. T.ex. stolpar och regler. Utöver detta krav ska det finnas en islagsyta till en bredd av 1000 mm från sidorna på utåkningssektionen. Det stötdämpande underlaget runt utåkningssektionen ska ha en kritisk fallhöjd på minst 1000 mm.

! Besiktningsmannens påpekande: Om redskap inte är säkra bör allmänheten, inkluderande barn, inte beredas tillträde.

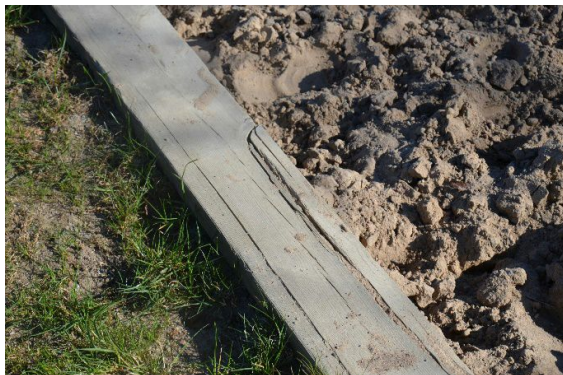
Redskap 3	Sandlåda		Fallhöjd	
Tillverkare	Saknas	Typbet	Saknas	
ID-märkning	Saknas	Prod nr	Saknas	
Tidigare fel	Åtgärdade	Kvarstår		
Fel nr	Felbeskrivning	Hänvisning	Klassning	
11	Redskapets ytbeskaffenhet	1176-1 4.2.5	C

Nr 11 Redskap ska vara tillverkade av trä som inte flisar sig samt får det inte finnas spetsiga eller vassa komponenter.

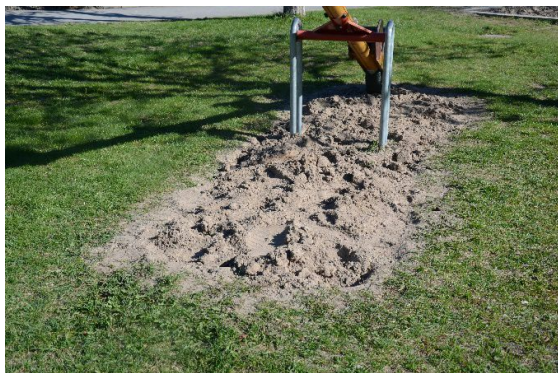
Redskap 4	Vippunga		Fallhöjd	1,35 m
Tillverkare	Hags	Typbet	Typ 1 Axial vippunga	
ID-märkning	Saknas	Prod nr	Saknas	
Tidigare fel	Åtgärdade	Kvarstår		
Fel nr	Felbeskrivning	Hänvisning	Klassning	
12	Fallutrymme	1176-6 4.10	C	
13	Islagsytan	1176-1 4.2.8.5.2	C	
	Besiktningsmannens påpekande		!

Nr 12 För redskap av typ 1 ska fallutrymmet vara minst 1000 mm vid mätning från redskapets ytterkant i dess mest extrema position.

Nr 13 Stötdämpande underlag över 1000 mm där är gräsmatta inte godkänd. Se tabell 4.

! Vippungan är glapp i sidled får vara högst 140 mm mätt på ett avstånd av 2000 mm från axelpunkten.
