Kompletterande säkerhets besiktning av lekplatser Bronsyxan samfällighetsförening Västerås

Besiktningsobjekt: Lekplatser

Besiktningsobjekt	Lekplatser				
Beteckning	Kompletterade säkerhetsbesiktning				
Adress	Bronslursgatan/ Kultyxgatan/Kantyxgatan/Bronskittelgatan				
Ort	Västerås				
Hänvisningsskyltar				Se bilaga	
	X	Finns		Saknas	
Tidigare fel		Åtgärdade		Kvarstår	
Fel nr	Felbeskrivning:			Hänvisning	Klassning
	Inga fel identifierade

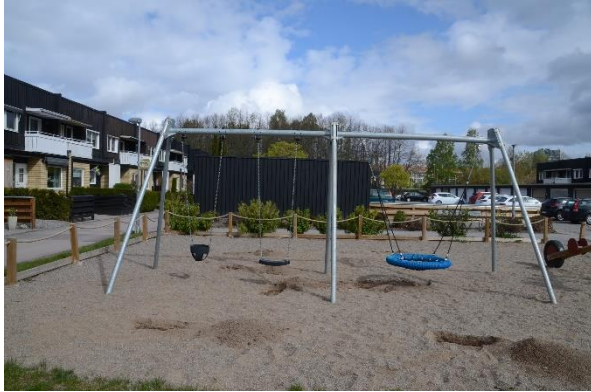
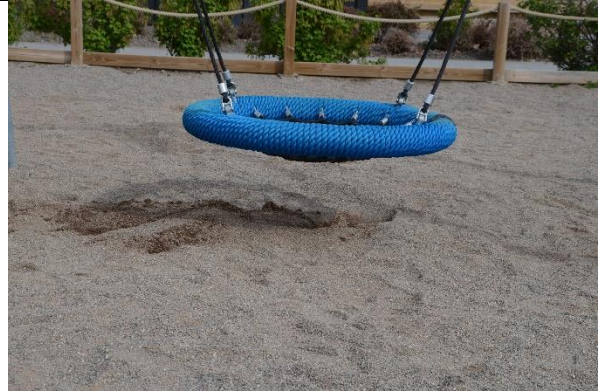
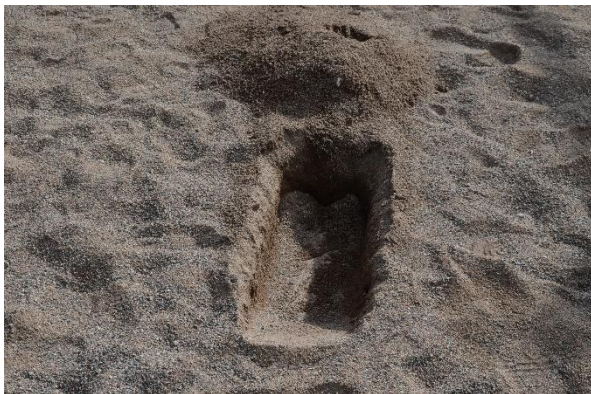
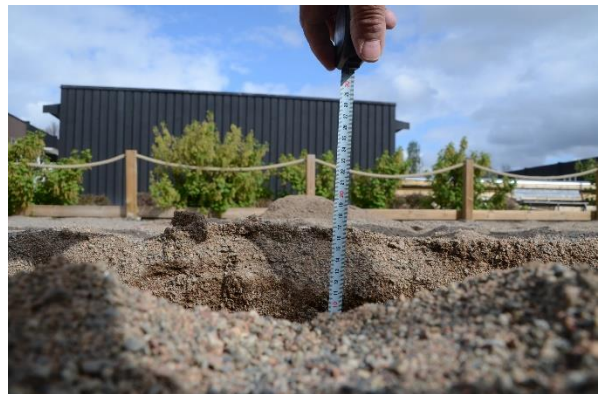
Redskap 1	Gungställning		Fallhöjd	1600 mm
Tillverkare	Kompan	Produkt namn		
ID-märkning	Finns	Produkt nr	KSW90045	
Tidigare fel	Åtgärdade	X	Kvarstår	
Lättillgänglig			Högsta fria fallhöjd	
Fel nr	Felbeskrivning	Hänvisning	Klassning	
2	Redskap med en fri fallhöjd på mer än 600 mm	1176-1 4.2.8.5.2	C	
3	Fri markhöjd	1176-2 4.2	C

Nr 2. Under alla lekredskap med en fri fallhöjd på mer än 600 mm och/eller redskap som orsakar en tvingad rörelse för användarens kropp (t.ex. gungor, rutschbanor, vippgungor etc.), ska det finnas stötdämpande underlag över hela islagsytan. Om lösfillnadsmaterial används ska det installeras med en tjocklek som är 100 mm större än vad som bestämts vid provning enligt EN 1177 för att åstadkomma erforderlig kritisk fallhöjd. Det stötdämpande materialets djup är inte tillräckligt ska vara minst 300 mm.

Nr 3. Den fria markhöjden under gruppungsitsen i dess viloläge ska vara minst 400 mm.

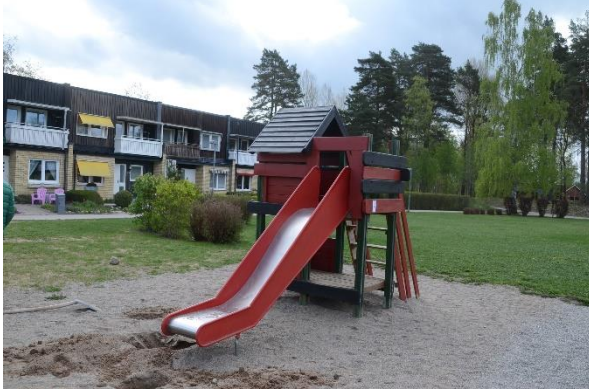
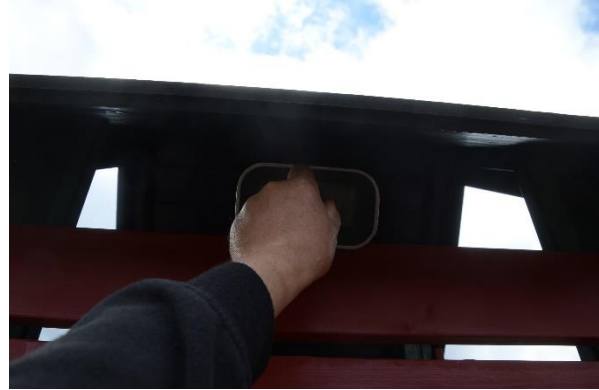
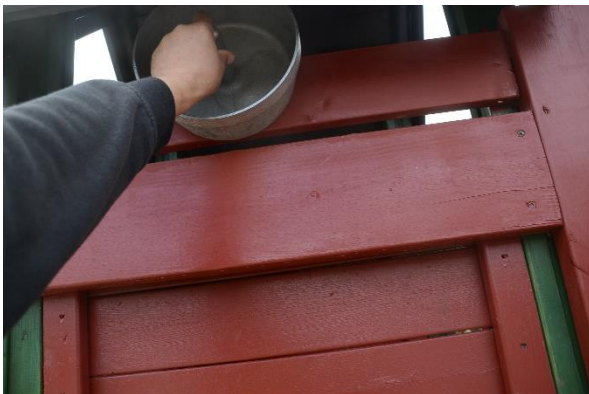
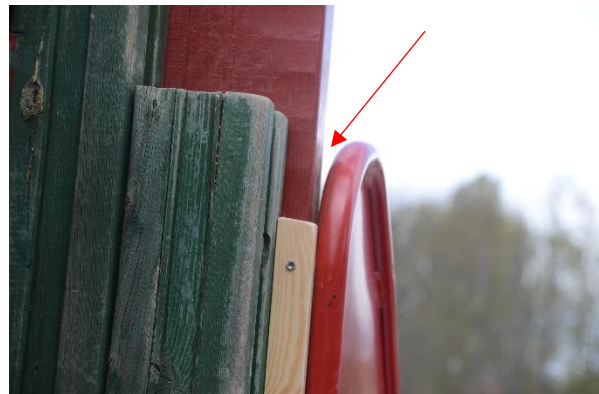
Redskap 2	Vidbyggd rutschbana			Fallhöjd	1300 mm
Tillverkare	Saknas		Produkt namn	Saknas	
ID-märkning	Saknas		Produkt nr	Saknas	
Tidigare fel		Åtgärdade	X	Kvarstår	
Lättillgänglig	X			Högsta fria fallhöjd	
Fel nr	Felbeskrivning			Hänvisning	Klassning
4	Ställen där huvud eller hals kan fastna			1176-1 4.2.7.2	A
5	Ställen där kläder eller hår kan fastna			1176-1 4.2.7.3	A

Nr 4. Åtkomliga helt omslutna öppningar med en undre kant mer än 600 mm ovanför lekytan ska provas i enlighet med D.2.1. Provkropp C eller E får inte passera genom någon öppning såvida den inte även tillåter att den stora huvudprovkroppen D kan passera. På bilderna visas provkroppar C och D. Finns en öppning mellan taket och barriär där man kan fastna med huvud eller hals. Farliga helt omslutna öppningar är i mellan 89–230 mm.

Nr 5. Redskap bör utformas så att farliga situationer kan motverkas och förhindras från att uppstå såsom spalter eller öppningar där en del av ett plagg kan fastna under eller omedelbart innan användaren genomgår en framtvingad rörelse. Finns en v-formad öppning mellan rutschen och regel se foto.

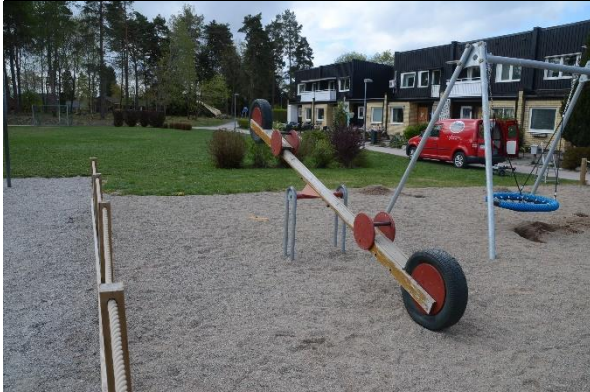
Redskap 3	Axial vippunga		Fallhöjd	1400 mm
Tillverkare	Hags	Produkt namn	Saknas	
ID-märkning	Saknas	Produkt nr	Saknas	
Tidigare fel	Åtgärdade	Kvarstår		
Lättillgänglig		Högsta fria fallhöjd		
Fel nr	Felbeskrivning	Hänvisning	Klassning	
6	Identifiering av redskap	1176-1 7.1	C

Nr 6. Redskapet ska vara märkt tydligt, varaktigt och synligt från marken med minst följande: tillverkarens/leverantörens eller auktoriserat ombuds namn och adress, redskapets beteckning och tillverkningsår, och nummer och datum för denna Europastandard, dvs. EN 1176–1 2017.

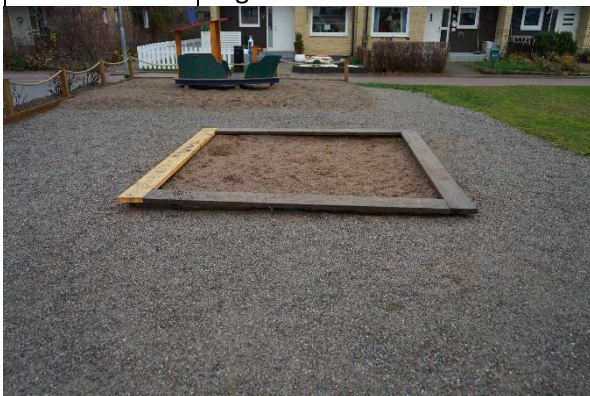
Redskap 4	Sandlåda		Fallhöjd	<600 mm
Tillverkare	Mark & Anläggning Prohouse	Produkt namn		
ID-märkning		Produkt nr		
Tidigare fel	Åtgärdade	Kvarstår		
Lättillgänglig		Högsta fria fallhöjd		
Fel nr	Felbeskrivning	Hänvisning	Klassning	
	Inga fel identifierade			✓

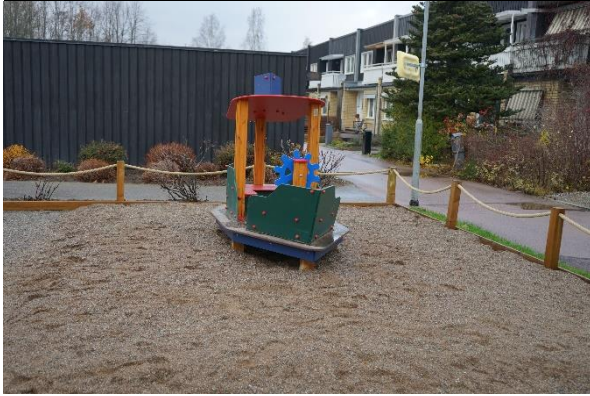
Redskap 5	Båt		Fallhöjd	550 mm
Tillverkare	Tiptiptap	Produkt namn		
ID-märkning	Finns	Produkt nr	MM121	
Tidigare fel	Åtgärdade	Kvarstår		
Lättillgänglig		Högsta fria fallhöjd		
Fel nr	Felbeskrivning	Hänvisning	Klassning	
	Inga fel identifierade		✓

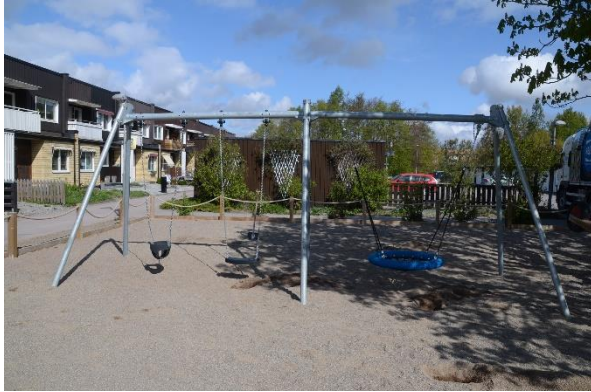
Redskap 1	Gungställning		Fallhöjd	1600 mm
Tillverkare	Kompan	Produkt namn	Finns	
ID-märkning	Finns	Produkt nr	KSW90045	
Tidigare fel	Åtgärdade	X	Kvarstår	
Lättillgänglig			Högsta fria fallhöjd	
Fel nr	Felbeskrivning	Hänvisning	Klassning	
7	Fri markhöjd	1176-2 4.2	C	
8	Redskap med en fri fallhöjd på mer än 600 mm	1176-1 4.2.8.5.2	C

Nr 7. Den fria markhöjden för gruppungsitsar i viloläget skall vara minst 400 mm.

Nr 8. Under alla lekredskap med en fri fallhöjd på mer än 600 mm och/eller redskap som orsakar en tvingad rörelse för användarens kropp (t.ex. gungor, rutschbanor, vippgungor etc.), ska det finnas stötdämpande underlag över hela islagsytan. Om lösfyllnadsmaterial används ska det installeras med en tjocklek som är 100 mm större än vad som bestämts vid provning enligt EN 1177 för att åstadkomma erforderlig kritisk fallhöjd. Det stötdämpande materialets djup är inte tillräckligt ska vara minst 300 mm.

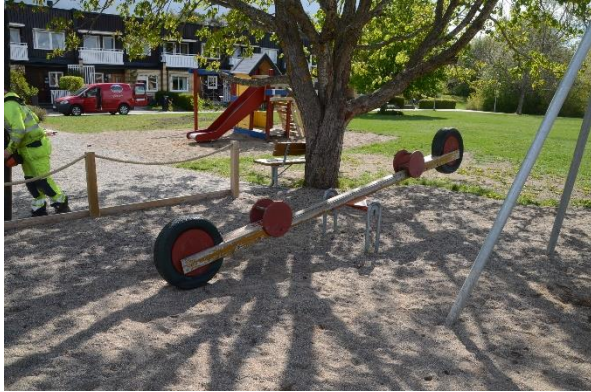
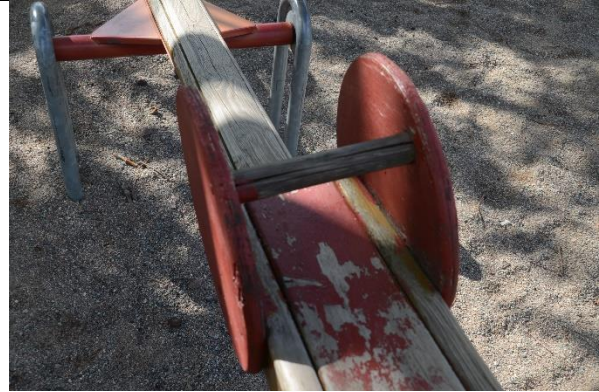
Redskap 2	Axial Vippunga		Fallhöjd	900 mm
Tillverkare	Hags	Produkt namn	Saknas	
ID-märkning	Saknas		Produkt nr	Saknas
Tidigare fel	Åtgärdade	Kvarstår		
Lättillgänglig	Högsta fria fallhöjd			
Fel nr	Felbeskrivning	Hänvisning	Klassning	
9	Identifiering av redskap	1176-1 7.1	C	
10	Handtag	1176-6 4,7	C

Nr 9. Redskapet saknar ID-märkning

Nr 10. Handgrepp ska vara säkert fastsatta så att de inte kan vridas utan användning av verktyg. Handtaget sitter löst.

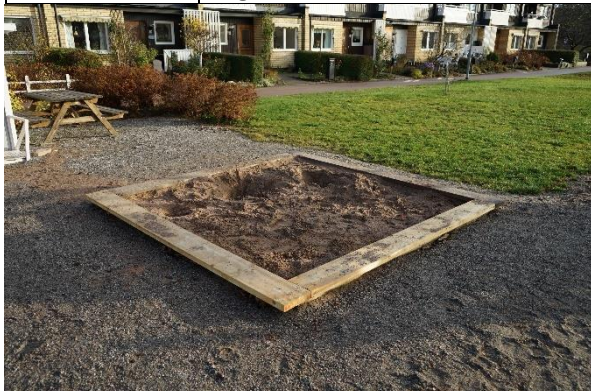
Redskap 3	Sandlåda		Fallhöjd	<600 mm
Tillverkare	Mark & Anläggning Prohouse	Produkt namn		
ID-märkning			Produkt nr	
Tidigare fel	Åtgärdade	Kvarstår		
Lättillgänglig	Högsta fria fallhöjd			
Fel nr	Felbeskrivning	Hänvisning	Klassning	
	Inga fel identifierade		✓

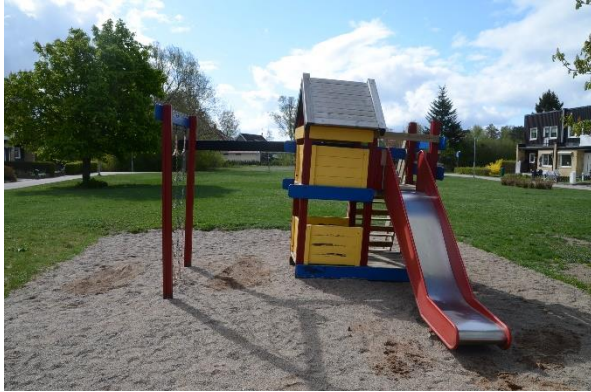
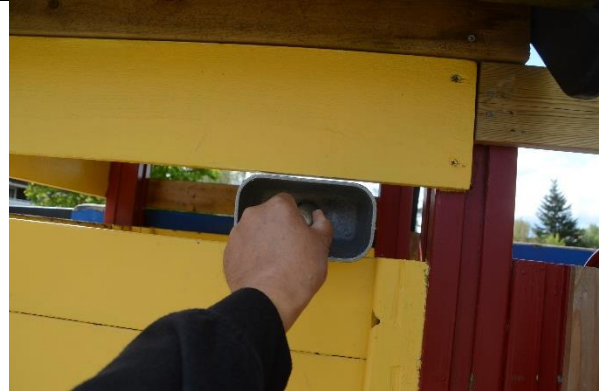
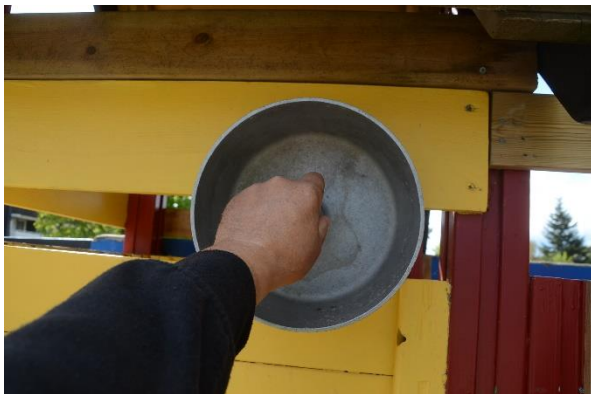
Redskap 4	Vidbyggd rutschbana			Fallhöjd	1200 mm
Tillverkare	Hags	Produkt namn	Saknas		
ID-märkning	Saknas	Produkt nr	Saknas		
Tidigare fel	Åtgärdade	X	Kvarstår		
Lättillgänglig	X		Högsta fria fallhöjd 2000 mm		
Fel nr	Felbeskrivning	Hänvisning	Klassning		
11	Ställen där huvud hals kan fastna	1176-1 4.2.7.2	A		
12	Identifiering av redskap	1176-1 7.1	C

Nr 11. Åtkomliga helt omslutna öppningar med en undre kant mer än 600 mm ovanför lekytan ska provas i enlighet med D.2.1. Provkropp C eller E får inte passera genom någon öppning såvida den inte även tillåter att den stora huvudprovkroppen D kan passera. På bilderna visas provkroppar C och D. Finns en öppning i barriären där man kan fastna med huvud eller hals.

Nr 12. Redskapet saknar märkning.

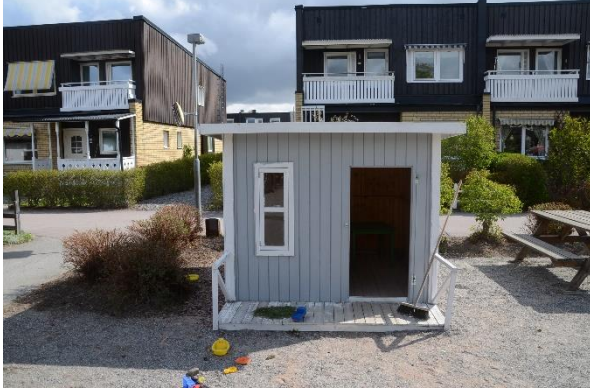
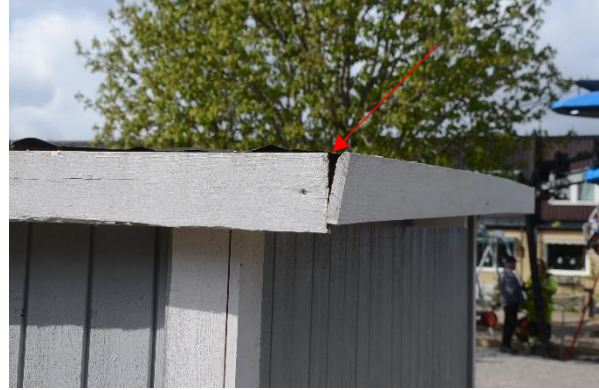
Redskap 5	Lekstuga		Fallhöjd	
Tillverkare	Saknas		Produkt namn	Saknas
ID-märkning	Saknas		Produkt nr	Saknas
Tidigare fel	Åtgärdade	X	Kvarstår	
Lättillgänglig			Högsta fria fallhöjd	
Fel nr	Felbeskrivning		Hänvisning	Klassning
13	Ställen där kläder/hår kan fastna		1176-1 4.2.7.3	A

Nr 13. Finns en v-formad öppning vid vindskivan där man kan fastna med kläder eller hår.

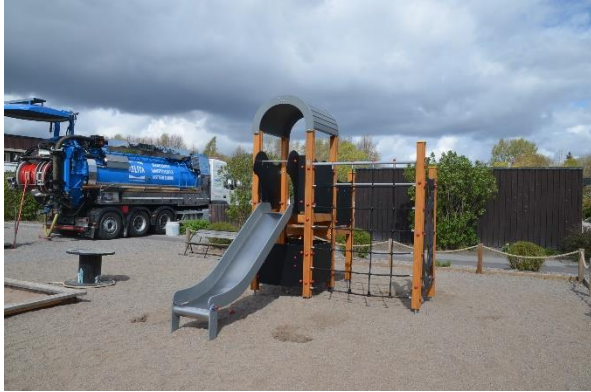
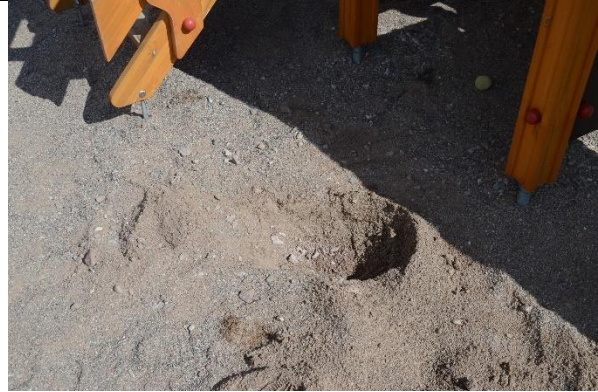
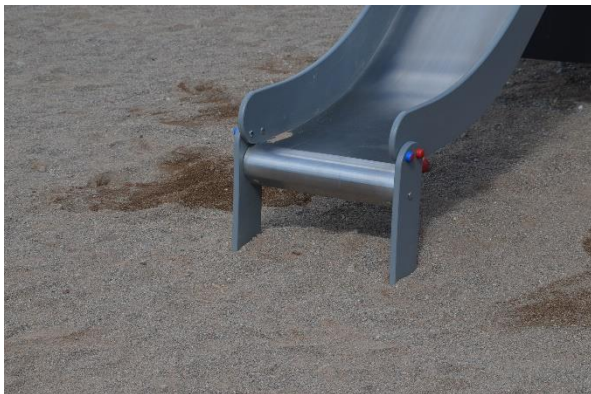
Redskap 1	Vidbyggd rutschbana		Fallhöjd	1300
Tillverkare	Tiptiptap	Produkt namn		
ID-märkning	Finns	Produkt nr		LM202
Tidigare fel	Åtgärdade	X	Kvarstår	
Lättillgänglig			Högsta fria fallhöjd 1600 MM	
Fel nr	Felbeskrivning		Hänvisning	Klassning
14	Utåkningssektionen		1176-3 4.5	C
15	Redskap med en fri fallhöjd på mer än 600 mm		1176-1 4.2.8.5.2	C

Nr 14. Höjden vid utåkningssektionens avslutning ska vara max 200 mm.

Nr 15. Under alla lekredskap med en fri fallhöjd på mer än 600 mm och/eller redskap som orsakar en tvingad rörelse för användarens kropp (t.ex. gungor, rutschbanor, vippgungor etc.), ska det finnas stötdämpande underlag över hela islagsytan. Om lösfallnadsmaterial används ska det installeras med en tjocklek som är 100 mm större än vad som bestäms vid provning enligt EN 1177 för att åstadkomma erforderlig kritisk fallhöjd. Det stötdämpande materialets djup är inte tillräckligt ska vara minst 300 mm.

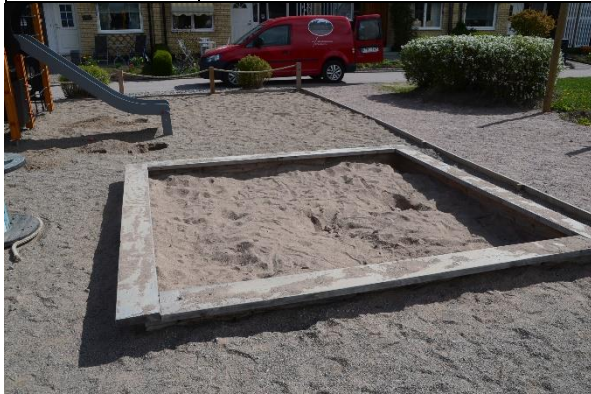
Redskap 2	Sandlåda		Fallhöjd	<600 mm
Tillverkare	Mark & Anläggning Prohouse	Produkt namn		
ID-märkning		Produkt nr		
Tidigare fel	Åtgärdade	Kvarstår		
Lättillgänglig		Högsta fria fallhöjd		
Fel nr	Felbeskrivning	Hänvisning	Klassning	
	Inga fel identifierade		✓

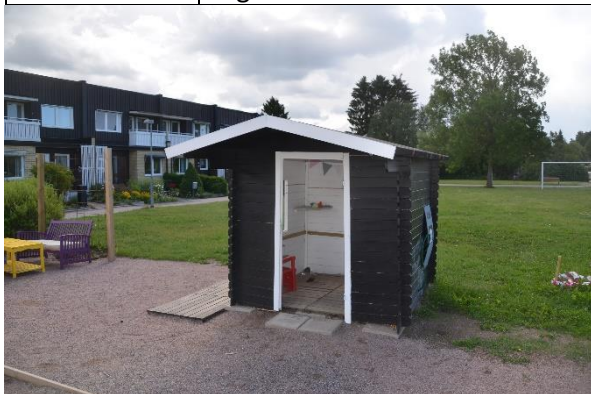
Redskap 3	Lekhus		Fallhöjd	
Tillverkare	Saknas	Produkt namn	Saknas	
ID-märkning	Saknas	Produkt nr	Saknas	
Tidigare fel	Åtgärdade	Kvarstår		
Lättillgänglig		Högsta fria fallhöjd		
Fel nr	Felbeskrivning	Hänvisning	Klassning	
	Inga fel identifierade		✓

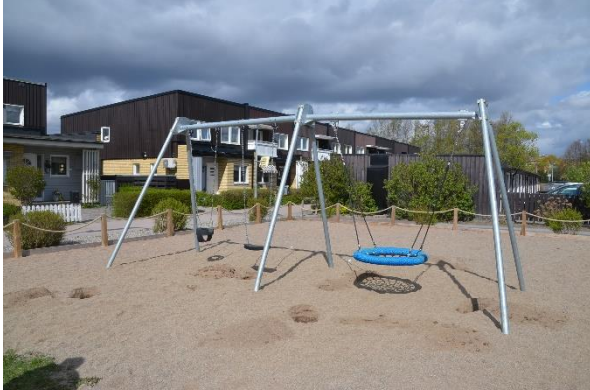
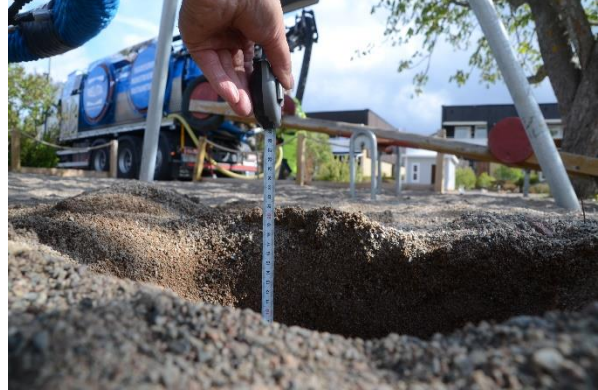
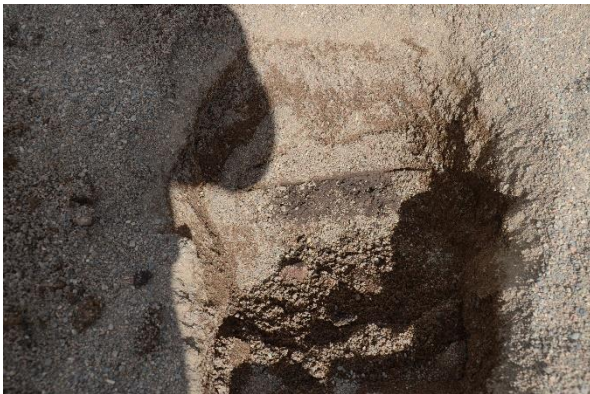
Redskap 4	Gungställning		Fallhöjd	1600 mm
Tillverkare	Kompan	Produkt namn	Finns	
ID-märkning	Finns	Produkt nr	KSW90045	
Tidigare fel	Åtgärdade	Kvarstår		
Lättillgänglig		Högsta fria fallhöjd		
Fel nr	Felbeskrivning	Hänvisning	Klassning	
16	Redskap med en fri fallhöjd på mer än 600 mm	1176-1 4.2.8.5.2	C

Nr 16. Under alla lekredskap med en fri fallhöjd på mer än 600 mm och/eller redskap som orsakar en tvingad rörelse för användarens kropp (t.ex. gungor, rutschbanor, vippgungor etc.), ska det finnas stötdämpande underlag över hela islagsytan. Om lösfillnadsmaterial används ska det installeras med en tjocklek som är 100 mm större än vad som bestämts vid provning enligt EN 1177 för att åstadkomma erforderlig kritisk fallhöjd. Det stötdämpande materialets djup är inte tillräckligt ska vara minst 300 mm.

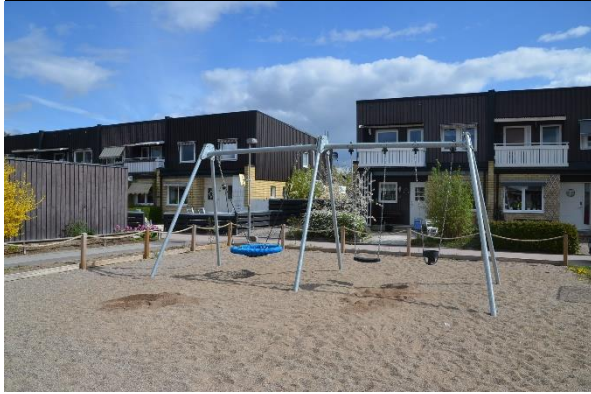
Redskap 1	Gungställning		Fallhöjd	1600 mm
Tillverkare	Kompan	Produkt namn	Finns	
ID-märkning	Finns	Produkt nr	KSW90045	
Tidigare fel	Åtgärdade	Kvarstår		
Lättillgänglig		Högsta fria fallhöjd		
Fel nr	Felbeskrivning	Hänvisning	Klassning	
	Inga fel identifierade		✓

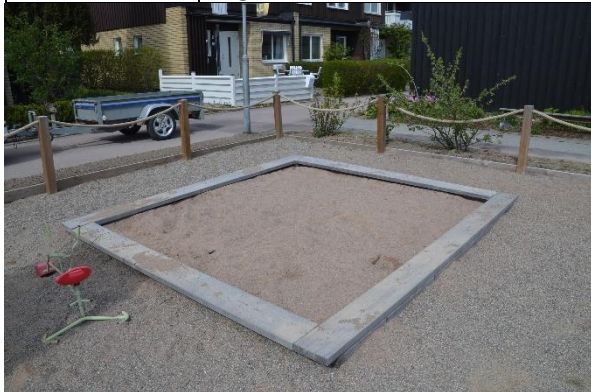
Redskap 2	Sandlåda		Fallhöjd	<600 mm
Tillverkare	Mark & Anläggning Prohouse	Produkt namn		
ID-märkning		Produkt nr		
Tidigare fel	Åtgärdade	Kvarstår		
Lättillgänglig		Högsta fria fallhöjd		
Fel nr	Felbeskrivning	Hänvisning	Klassning	
	Inga fel identifierade		✓

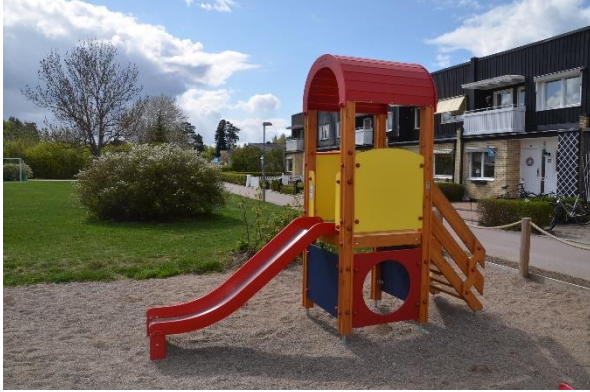
Redskap 3	Vidbyggd rutschbana		Fallhöjd	1000 mm
Tillverkare	Tiptiptap	Produkt namn		
ID-märkning	Finns	Produkt nr	LM002	
Tidigare fel	Åtgärdade	Kvarstår		
Lättillgänglig		Högsta fria fallhöjd		
Fel nr	Felbeskrivning	Hänvisning	Klassning	
	Inga fel identifierade		✓
